## IL CROLLO DI VIA FIRENZE IN GALLIPOLI. L'INTERVENTO DEI VIGILI DEL FUOCO

*Alessandro Polimeno*

Comando Provinciale dei Vigili del Fuoco di Lecce

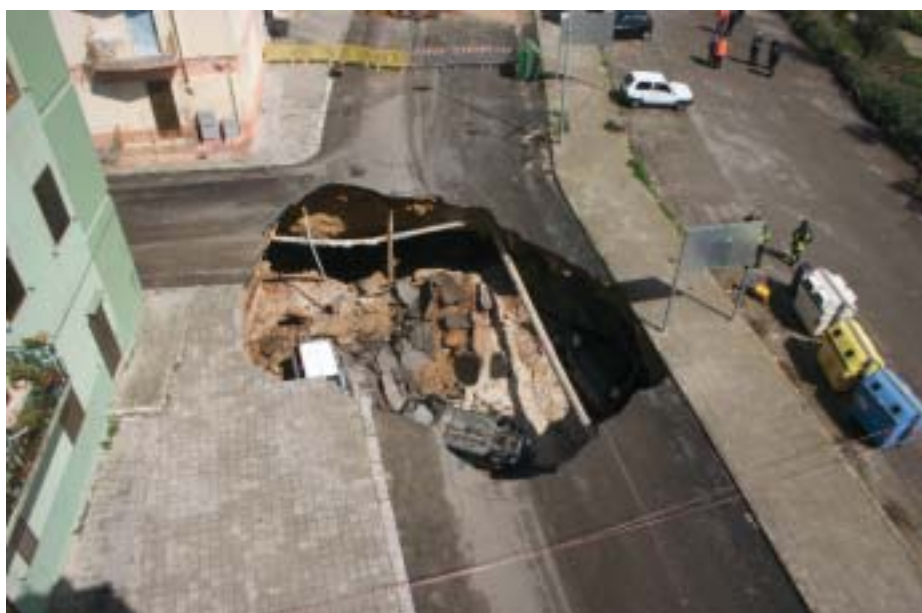
Foto 1 - Stato dei luoghi dopo il primo crollo avvenuto nel pomeriggio del 29/3/2007

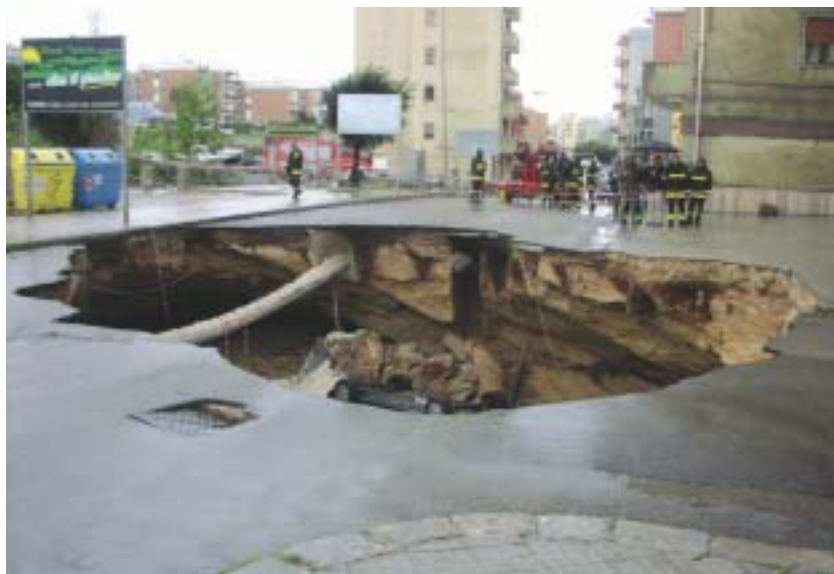
Foto 2 – Evidenza del profondo taglio presente nella volta crollata

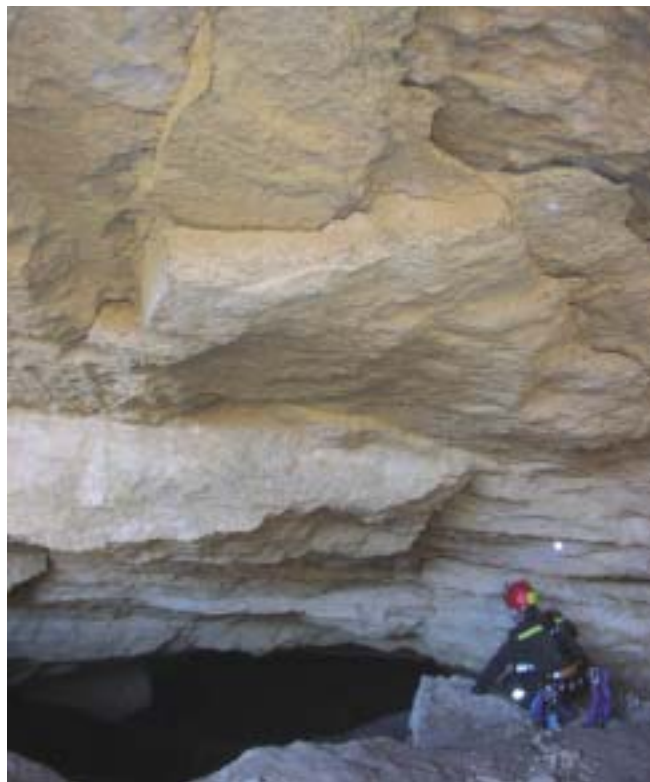
Foto 3 – L'ingresso utilizzato per l'esplorazione. Un successivo crollo, dopo l'esplorazione, lo ha reso inaccessibile

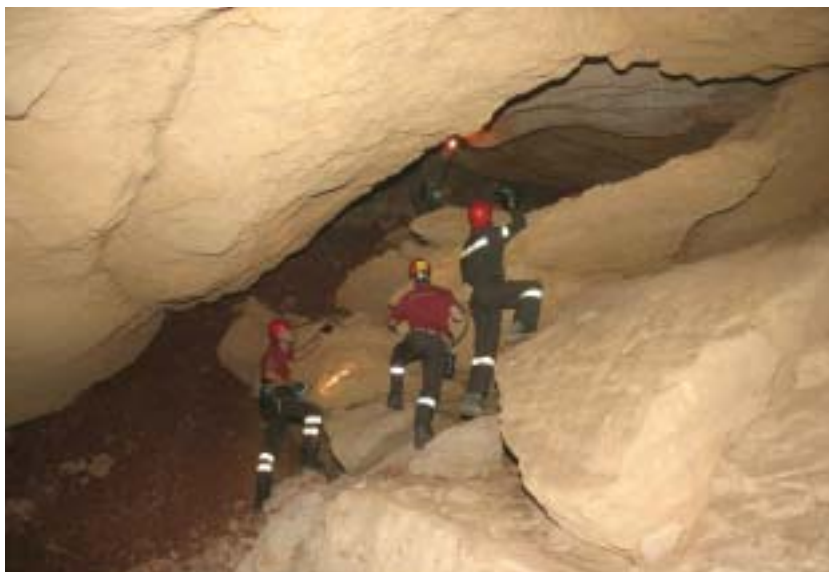
zione dei due edifici posti ad angolo tra via Firenze e via Galatina (foto 3). Successivamente, tramite una seconda apertura, è stato percorso un tratto di via Firenze, a monte della voragine fino a penetrare poi, con una sterzata verso ovest, nella parte sottostante altri fabbricati. Infine, un terzo passaggio ancora praticabile attraverso la voragine ha consentito una esplorazione della parte ad est della buca che porta nella direzione del parco. Gli ambienti ai quali si accedeva dalla voragine erano di notevoli dimensioni, divisi in sale, saloni e corridoi, più o meno ampi, quasi tutti caratterizzati da crolli attuali e/o antichi e da distacchi di grossi massi dalle volte (foto 4-5-6).

Foto 4 – All'interno delle cavità massi grossi e piccoli evidenziavano ovunque distacchi antichi e recenti dalle volte

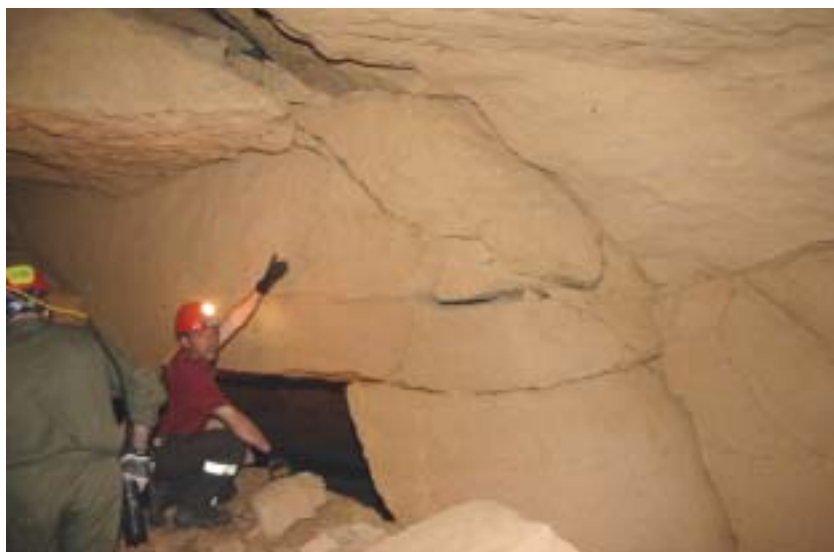
Foto 5 – Un importante e profondo sistema di fratture dei banchi calcarenitici rendeva potenzialmente instabili le strutture più vicine alla voragine

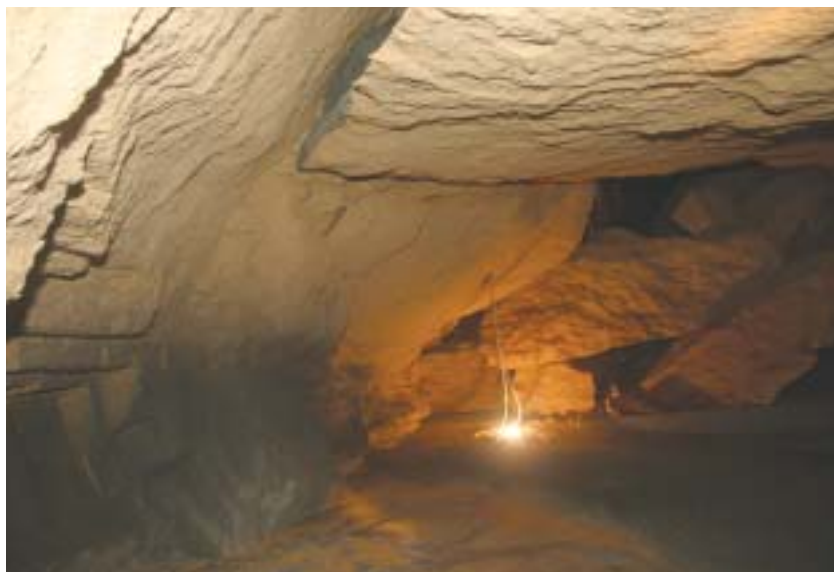
Foto 6 – Un grosso blocco ormai distaccato dall'ammasso roccioso che costituiva la volta ha raggiunto la sua condizione di equilibrio appoggiato su una parete

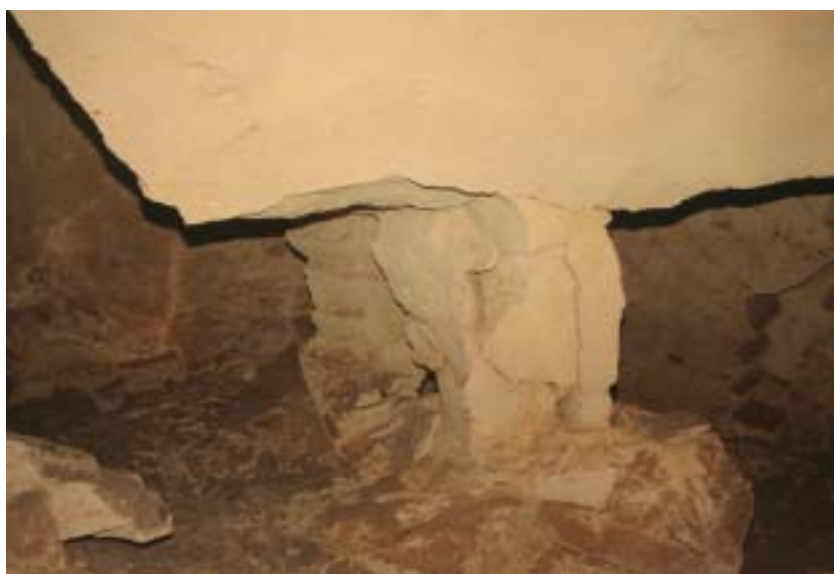
Nelle stanze più grandi (dell'ordine di qualche decina di m di diametro, per un massimo di circa 70 m), a sostegno delle volte, erano posizionate delle colonne di pietra - residue dell'attività estrattiva - anch'esse caratterizzate da importanti dissesti da schiacciamento evidenziati da fessure oblique, espulsione del materiale, cedimenti delle basi (foto 7-8-9). Le volte, nella parte sottostante i due

Foto 7 – Cedimenti ed espulsione di materiale caratterizzano buona parte delle strutture di sostegno

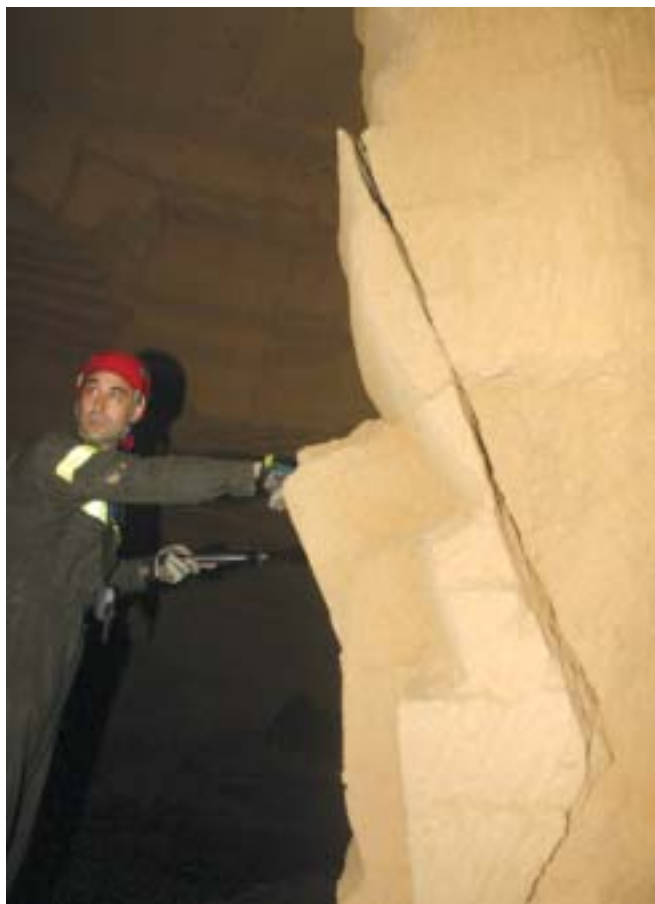
Foto 9 – Particolare del dissesto sulla stessa colonna della foto 8

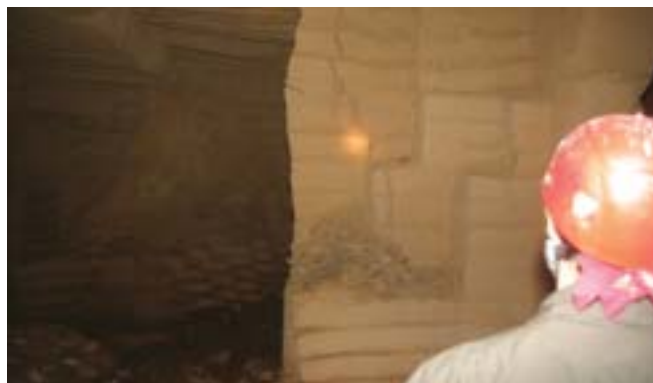
Foto 8 – Schiacciamento, fessure oblique, espulsione di materiale e distacchi interessano una colonna in un ampio ambiente adiacente alla cavità crollata

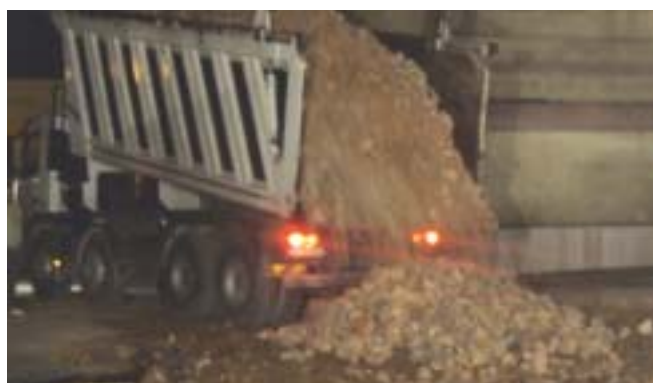
Foto 10 – Le operazioni di spargimento di materiale per il riempimento della voragine

appena terminata la riunione. Così, tra lo spargimento di pietrame di varie pezzature e colate di conglomerato "ciclopico", le operazioni di riempimento della voragine sono proseguite speditamente anche di notte (foto 10) fino a quando, alle prime ore del 1° aprile, si è verificato un ulteriore cedimento che ha fatto crollare la corona della volta che aveva resistito ai due eventi precedenti. A questo punto, il dissesto aveva messo a nudo le fondamenta dei due edifici più prossimi facendoli rimanere con i rispettivi angoli a sbalzo sulla voragine ormai semiriempita (foto 11); dalla parte opposta, il "cratere" aveva raggiunto il parco e complessiva-

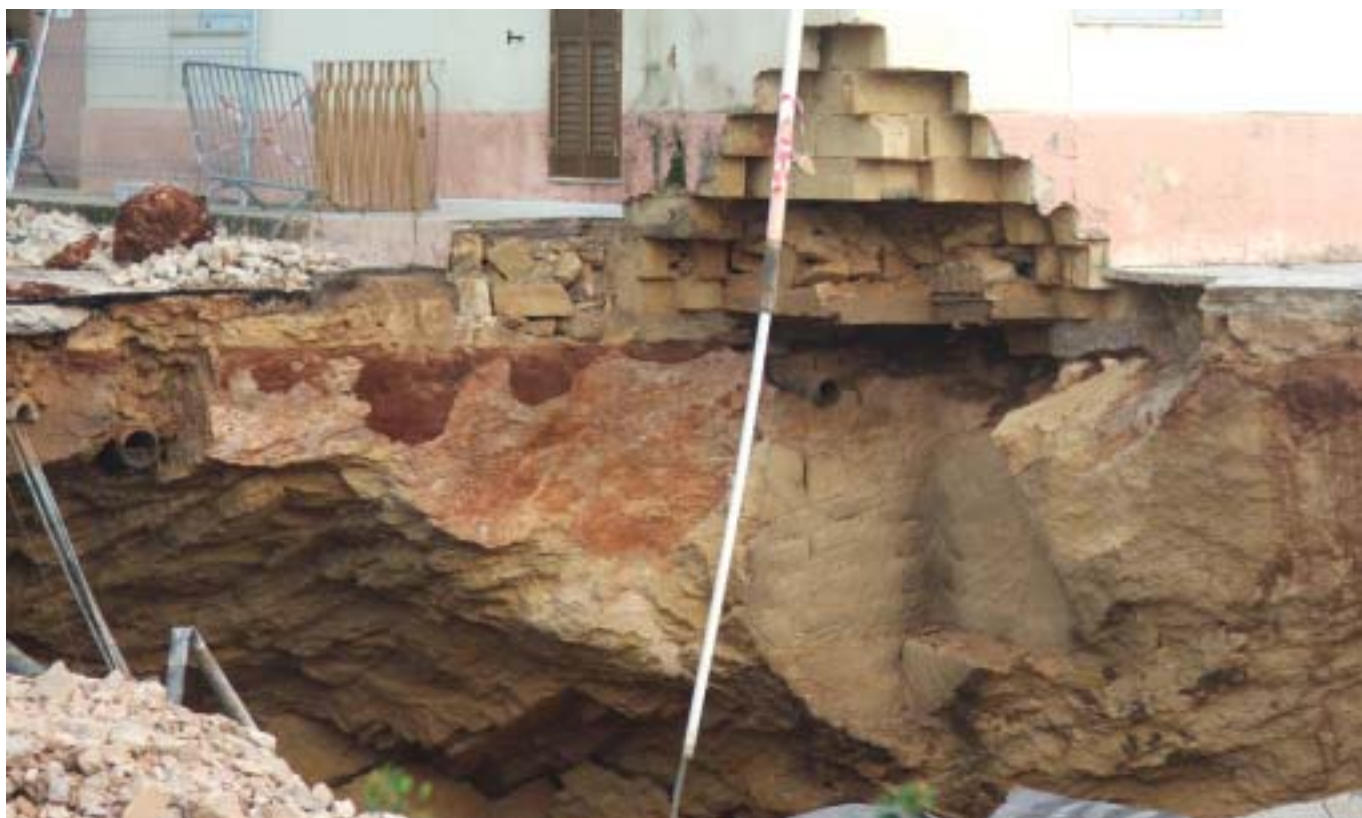
Foto 11 – Il nuovo crollo verificatosi il 1° aprile ha causato lo scalzamento delle fondazioni delle abitazioni poste a margine della voragine

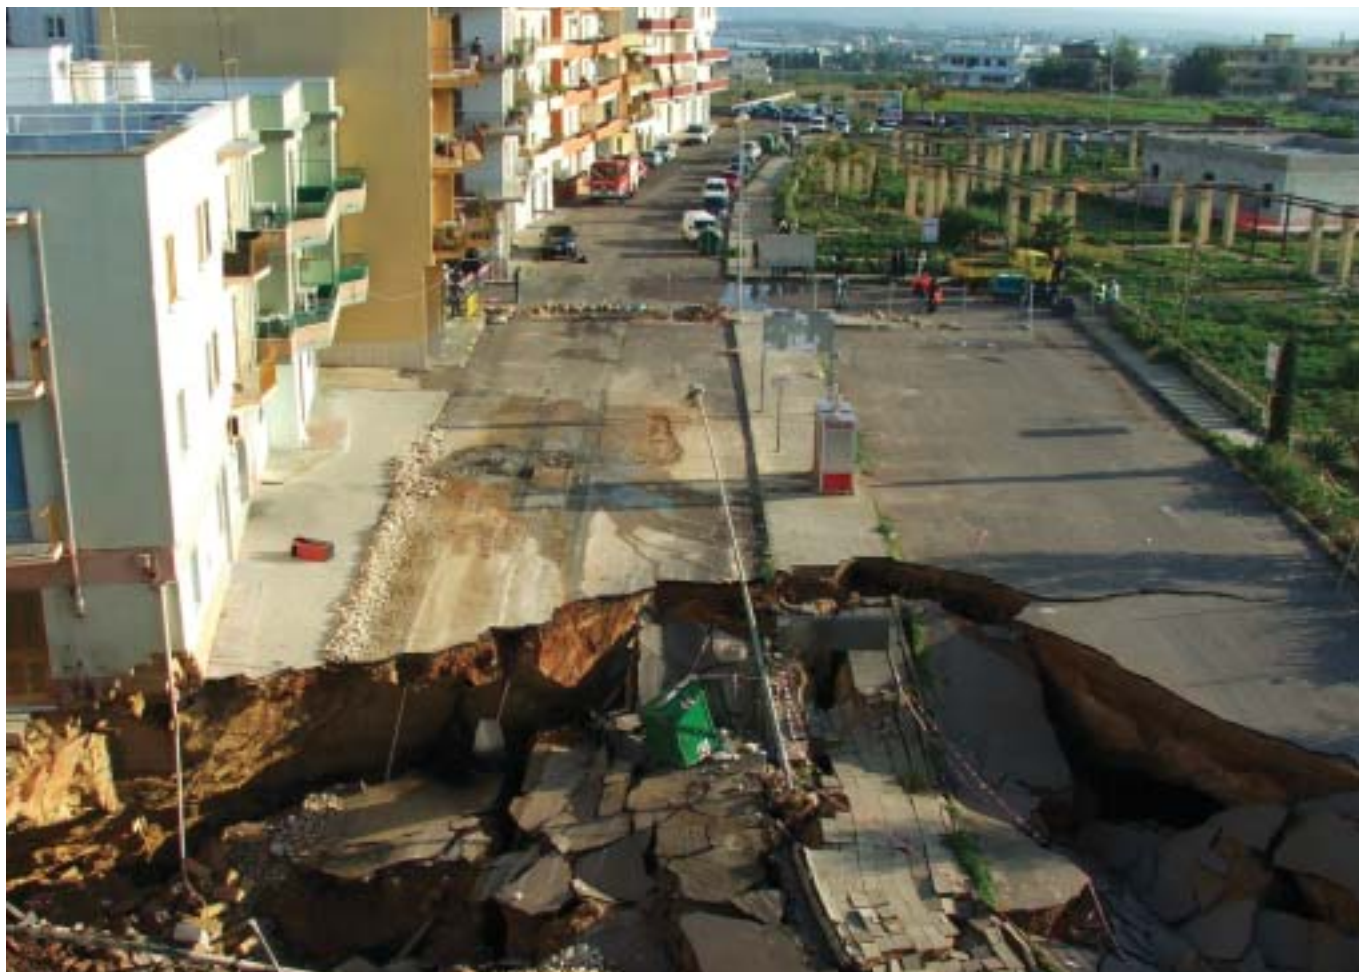
mente il dissesto aveva raggiunto proporzioni considerevoli (foto 12). Superato qualche momento di panico e sconforto, i lavori sono proseguiti e nella giornata seguente la buca è stata colmata. Nei giorni successivi all'evento e fino ad oggi, si sono susseguite ulteriori esplorazioni Vigili del Fuoco-CNR-IRPI che sostanzialmente hanno confermato le impressioni iniziali. I lavori eseguiti sembrano aver mitigato il rischio cui erano esposti gli edifici direttamente interessati dal crollo ed hanno "tappato" (o meglio tappato) (foto 13) quella che è stata la manifestazione più evidente di uno "stress litologico" che è presente in quell'area, dovuto probabilmente a un carico eccessivo che grava sulle colonne a sostegno delle volte

Foto 12 – L'evento del 1° aprile ha comportato il collasso della parte residua della volta che aveva resistito ai crolli precedenti estendendo l'area di danno fino al margine del parco

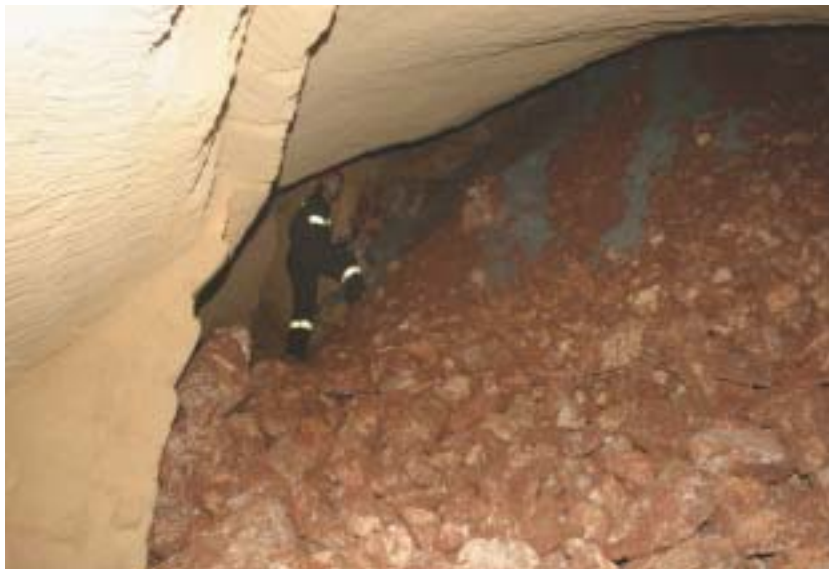
Foto 13 – La voragine è stata ricoperta. Il materiale di riempimento si è disposto secondo il proprio angolo di natural declivio

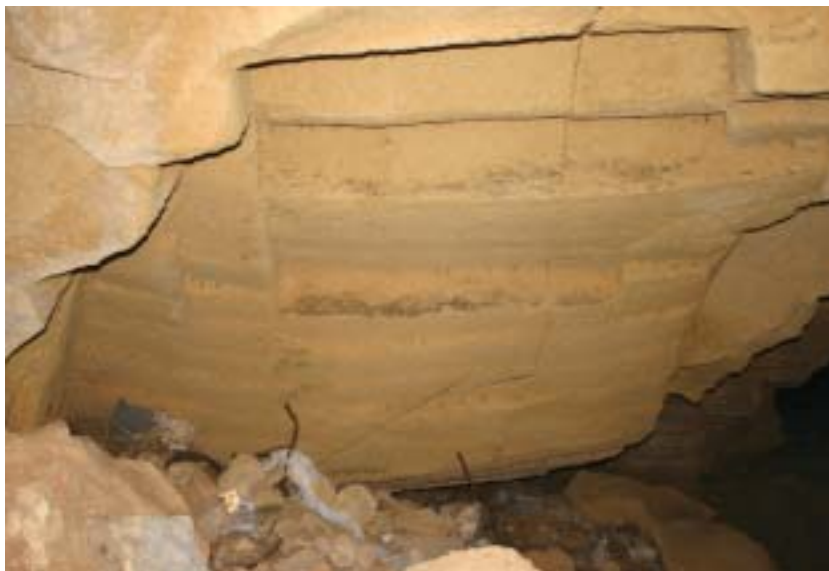
Foto 14 – A circa 50 m dalla zona dove è avvenuto il crollo, in prossimità del nuovo ingresso ricavato per permettere i lavori di consolidamento, una parete evidentemente fratturata evidenzia come il quadro del dissesto sia esteso su una superficie ben più ampia
