LA VORAGINE DI GALLIPOLI: PRIMI RISULTATI DELLE PROSPEZIONI GEOFISICHE (GPR) ESEGUITE NELL'AREA

Marcello De Donatis

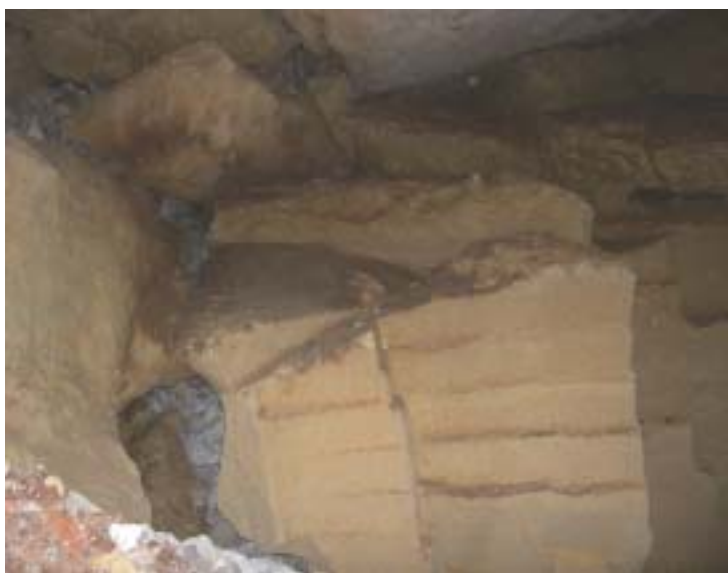
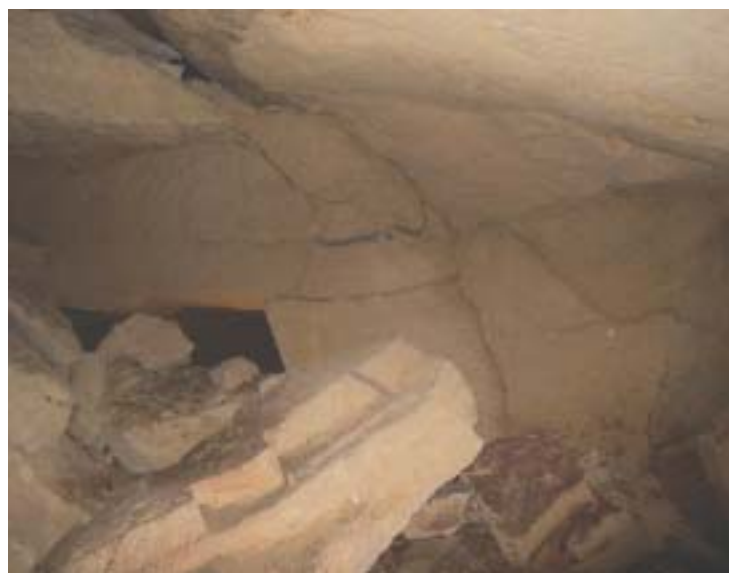
Il crollo che ha visto formarsi una voragine di 30 metri di diametro e profonda 8 metri, interessando due fabbricati in cui alloggiavano 16 famiglie, è stato accompagnato dalla formazione di fratture delle volte con distacchi di grossi blocchi e massi sospesi (foto 1 e 2); a volte alcuni pilastri (per es. quelli che si sviluppano sotto l'edificio giallo) mostrano chiari segni di sofferenza (foto 3 e 4).

Foto 1 e 2 - Massi pericolanti

In considerazione del fatto che risulta preventivamente indispensabile la formazione di una cassetta delle cavità, molto difficile da poter realizzare nella maniera classica (legname, puntelli, sbatocchi ecc.), si è ipotizzato l'impiego delle resine poliuretatiche espanse che oltre alla rapidità della messa in opera offrono anche la possibilità di tamponare, bloccare e contenere gli stessi massi. Tali

resine vengono pompate all'esterno e portate giù da tubazioni flessibili attraverso i fori di sondaggio già predisposti. Allo stesso modo (attraverso i fori di sondaggio) verrà immesso il calcestruzzo per il riempimento delle cavità opportunamente "cassate" dalle resine. In particolare blocchi informi o conci di "tufo" abbandonati all'interno della cava saranno tenuti insieme da resine poliuretatiche ad alta densità. La cassetta sarà eseguita per stadi successivi, dal basso verso l'alto fino alla volta. Successivamente, realizzata la cassetta, si procederà col riempimento mediante sistema dello spritz-beton.

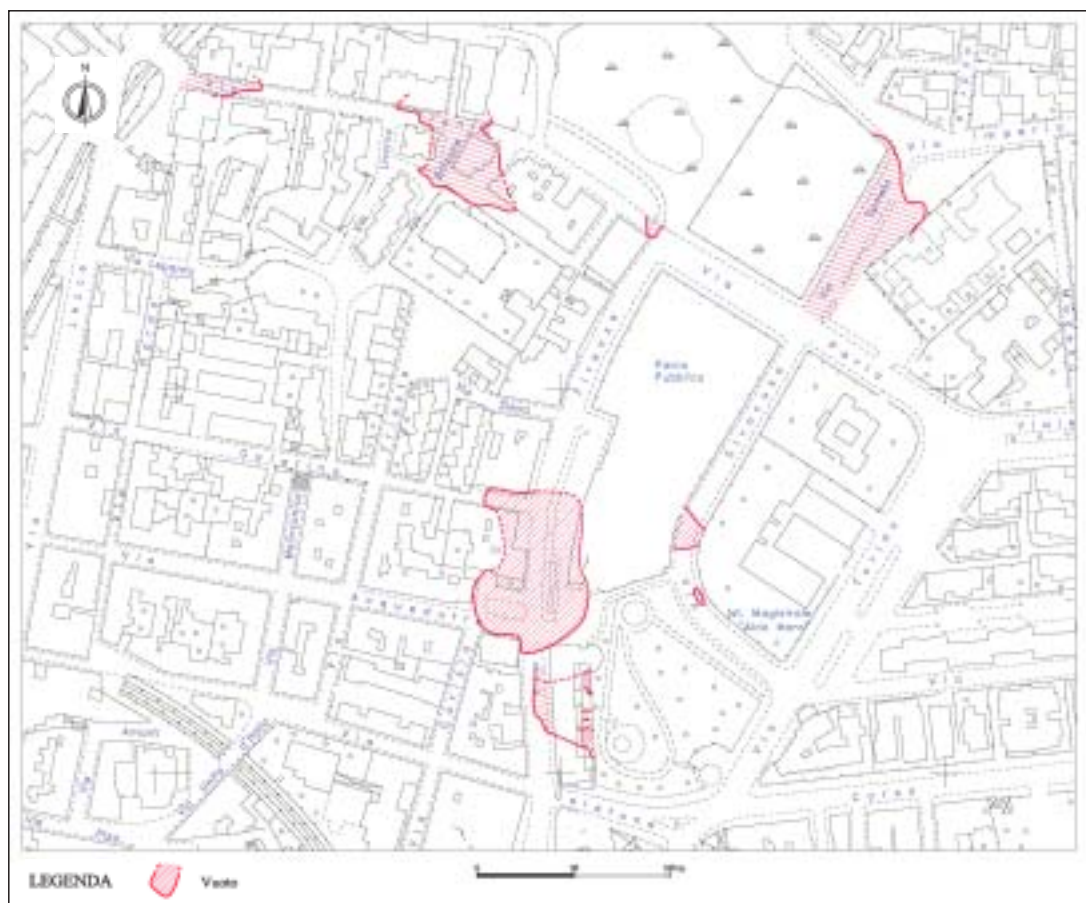
Planimetria 2 - Vuoti rilevati ad una profondità massima di 6 metri

Dai rilievi radar eseguiti si è appurato che i percorsi sicuri, per raggiungere la voragine sono da via Galatina, con sosta degli automezzi a circa 7 metri dal cratere e da via Firenze lato nord e sud, mentre è vietata la sosta ed il transito lato Est Via Firenze data la presenza di una grossa cavità ad una profondità di 1.5 metri (vedi Fig. 1 "Radargramma"). Proprio su tale lato si è verificato il secondo crollo, che è avvenuto nella notte del 30.03.07, non procurando danni alle persone ed ai mezzi meccanici in attività. L'Unità di Crisi appurando l'importanza dell'indagine radar ha ritenuto indispensabile tali rilievi sia per il proseguimento dei lavori di messa in sicurezza dell'area della voragine e dei fabbricati pericolanti che per quella parte di territorio interessata in passato dalla coltivazione del giacimento.

Per quest'ultima è stata elaborata una mappatura (vedi planimetria 2) ricostruita attraverso i rilievi radar i cui radargrammi sono stati visualizzati in finestre profonde 5 metri nelle quali sono riportate in ascissa la distanza in metri ed il numero di tracce acquisite, in ordinata il tempo in nanosecondi e la profondità in metri, ricavata dall'analisi della velocità di propagazione delle onde elettromagnetiche (stimata compresa in un range di 7-9 cm/ns).

Il problema è più serio in corrispondenza delle aree rilevate dalle prospezioni geofisiche (GPR) e non ispezionabili, dove lo spessore della copertura è inferiore a 5 metri.
