## LA VORAGINE DI GALLIPOLI: PRIMI RISULTATI DELLE PROSPEZIONI GEOFISICHE (GPR) ESEGUITE NELL'AREA

*Marcello De Donatis*

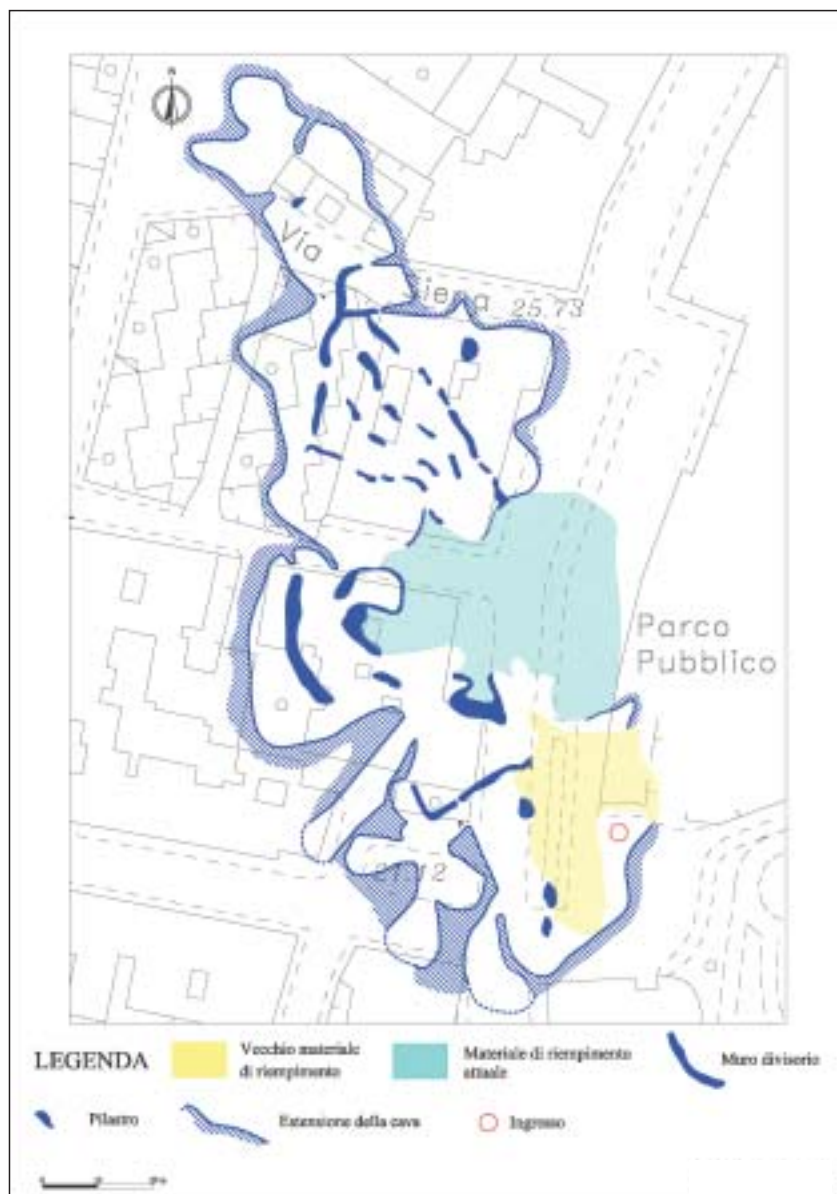
Planimetria 1

La cava interessata dal crollo presenta una morfologia ed uno sviluppo planimetrico piuttosto complessi, legati da un lato alle caratteristiche della calcarenite da cavare, dall'altro ai crolli e riempimenti che la cava ha

subito nel tempo (vedi planimetria 1). Dalle ampie sale si diramano cunicoli, in alcuni casi di difficile accesso per essere di altezza inferiore a 0.80 metri.

L'ambiente ipogeo di dimensioni maggiori individuato si sviluppa nel sottosuolo degli edifici compresi tra Via Galatina e Via Siena. Esso è ubicato a circa 13 metri di profondità, ha uno sviluppo planimetrico di circa 2000 mq ed altezza delle

cavità di 4-5 metri. L'ampia sala risulta sostenuta da una serie di pilastri, molti dei quali presentano evidenti fenomeni di schiacciamento con cedimento di alcune loro porzioni.

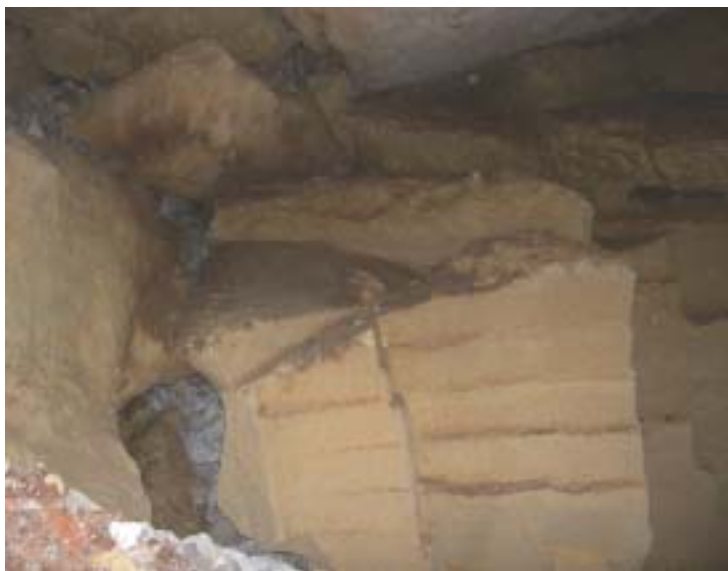
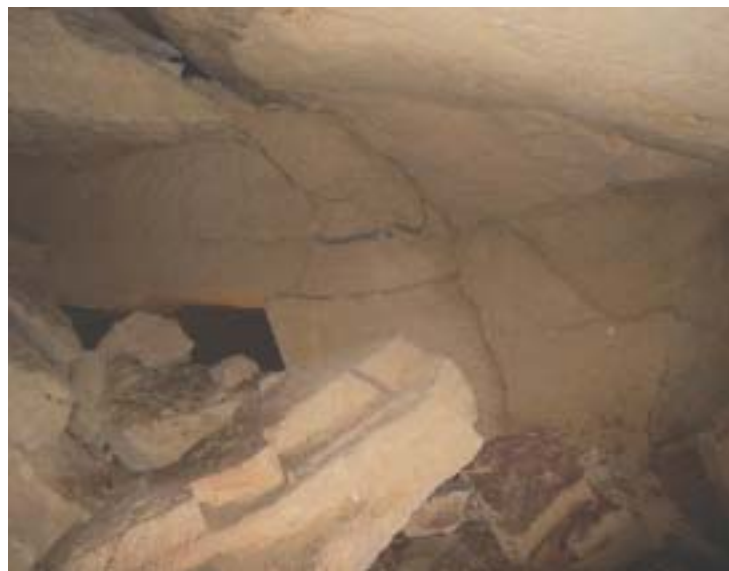
Il crollo che ha visto formarsi una voragine di 30 metri di diametro e profonda 8 metri, interessando due fabbricati in cui alloggiavano 16 famiglie, è stato accompagnato dalla formazione di fratture delle volte con distacchi di grossi blocchi e massi sospesi (foto 1 e 2); a volte alcuni pilastri (per es. quelli che si sviluppano sotto l'edificio giallo) mostrano chiari segni di sofferenza (foto 3 e 4).

*Foto 1 e 2 - Massi pericolanti*

1. riempimento con calcestruzzo delle cavità;
2. rafforzamento dei pilastri con l'impiego dello spritz-beton.

In considerazione del fatto che risulta preventivamente indispensabile la formazione di una cassetta delle cavità, molto difficile da poter realizzare nella maniera classica (legname, puntelli, sbatocchi ecc.), si è ipotizzato l'impiego delle resine poliuretatiche espanse che oltre alla rapidità della messa in opera offrono anche la possibilità di tamponare, bloccare e contenere gli stessi massi. Tali

resine vengono pompate all'esterno e portate giù da tubazioni flessibili attraverso i fori di sondaggio già predisposti. Allo stesso modo (attraverso i fori di sondaggio) verrà immesso il calcestruzzo per il riempimento delle cavità opportunamente "cassate" dalle resine. In particolare blocchi informi o conci di "tufo" abbandonati all'interno della cava saranno tenuti insieme da resine poliuretatiche ad alta densità. La cassetta sarà eseguita per stadi successivi, dal basso verso l'alto fino alla volta. Successivamente, realizzata la cassetta, si procederà col riempimento mediante sistema dello spritz-beton.

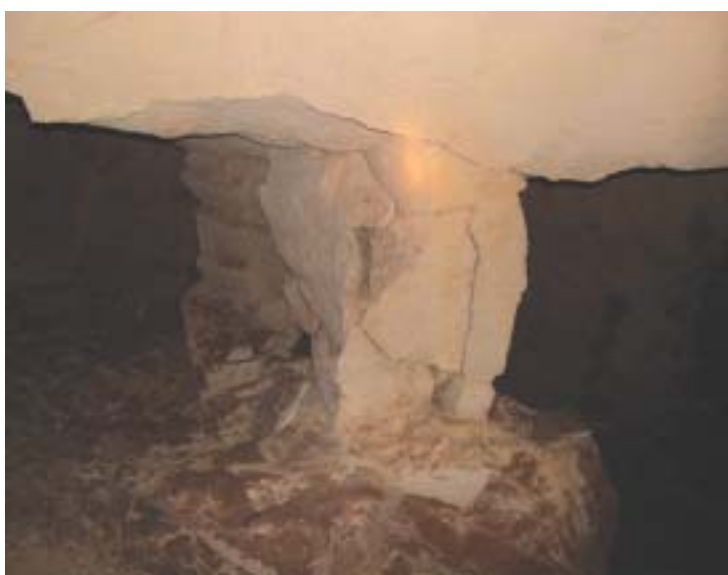
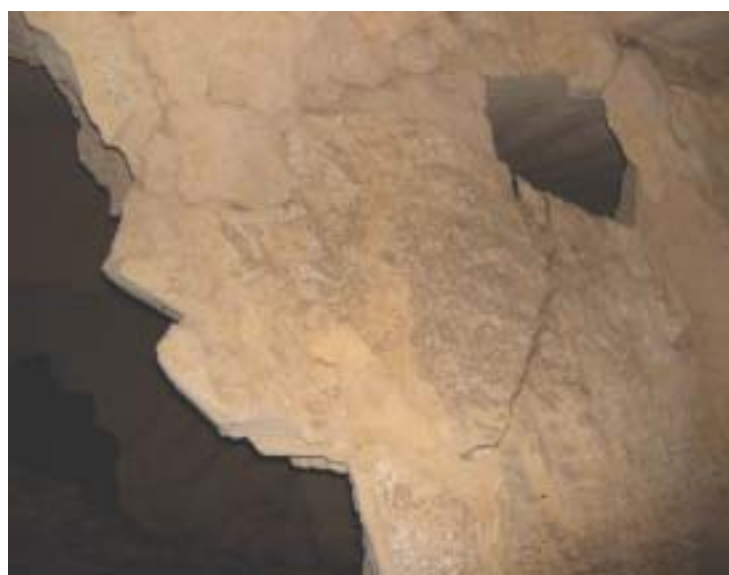
*Foto 3 e 4 - Pilastri fratturati con evidenti segnali di sofferenza*

I pilastri, previa cerchiatura in acciaio, verranno trattati col sistema dello spritz-beton con impiego di cementi strutturali. Come previsto al punto 1, la malta dello spritz-beton verrà, ancora una volta, pompata all'esterno e messa in opera nel sottosuolo attraverso tubazioni idonee.

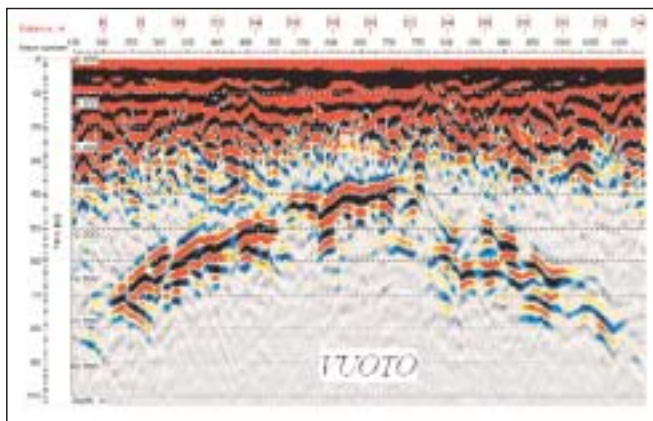
Figura 1 - "Radargramma"

Dai rilievi radar eseguiti si è appurato che i percorsi sicuri, per raggiungere la voragine sono da via Galatina, con sosta degli automezzi a circa 7 metri dal cratere e da via Firenze lato nord e sud, mentre è vietata la sosta ed il transito lato Est Via Firenze data la presenza di una grossa cavità ad una profondità di 1.5 metri (vedi Fig. 1 "Radargramma"). Proprio su tale lato si è verificato il secondo crollo, che è avvenuto nella notte del 30.03.07, non procurando danni alle persone ed ai mezzi meccanici in attività. L'Unità di Crisi appurando l'importanza dell'indagine radar ha ritenuto indispensabile tali rilievi sia per il proseguimento dei lavori di messa in sicurezza dell'area della voragine e dei fabbricati pericolanti che per quella parte di territorio interessata in passato dalla coltivazione del giacimento.

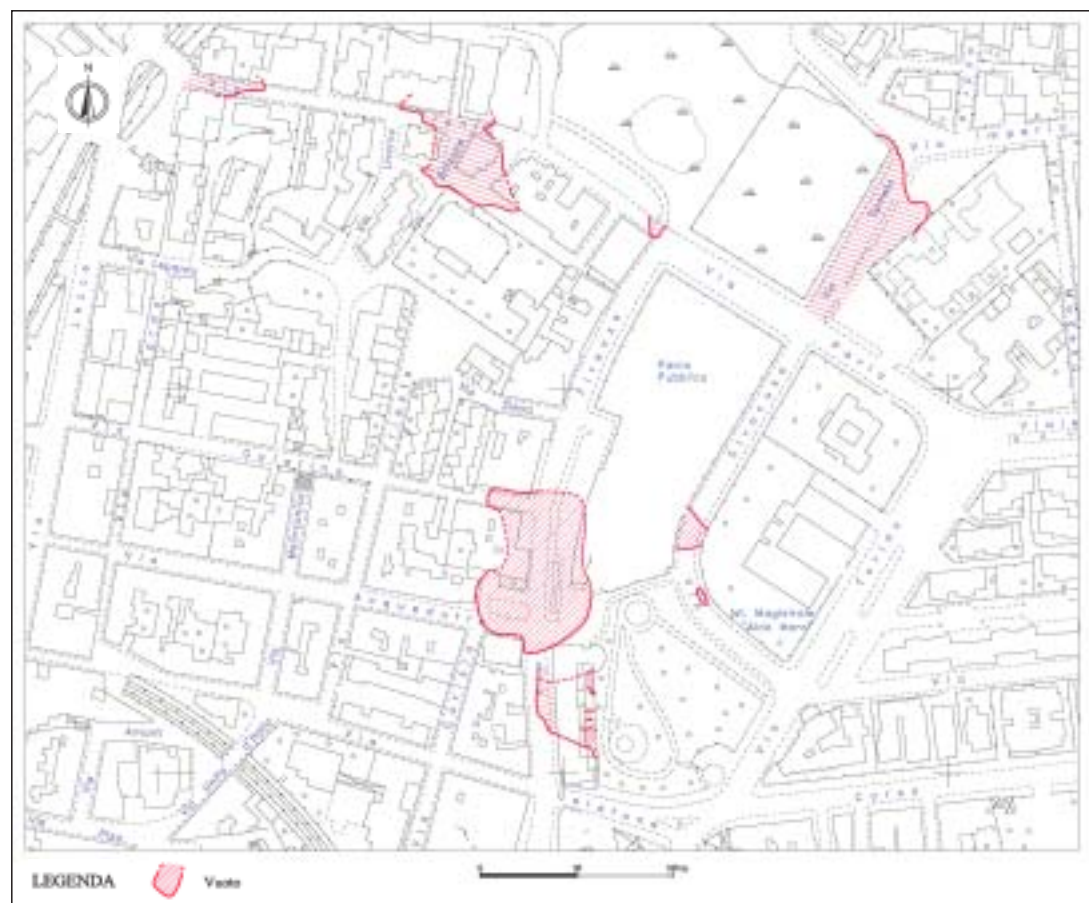
Planimetria 2 - Vuoti rilevati ad una profondità massima di 6 metri

Per quest'ultima è stata elaborata una mappatura (vedi planimetria 2) ricostruita attraverso i rilievi radar i cui radargrammi sono stati visualizzati in finestre profonde 5 metri nelle quali sono riportate in ascissa la distanza in metri ed il numero di tracce acquisite, in ordinata il tempo in nanosecondi e la profondità in metri, ricavata dall'analisi della velocità di propagazione delle onde elettromagnetiche (stimata compresa in un range di 7-9 cm/ns).

Il problema è più serio in corrispondenza delle aree rilevate dalle prospezioni geofisiche (GPR) e non ispezionabili, dove lo spessore della copertura è inferiore a 5 metri.
