IL CROLLO DI VIA FIRENZE IN GALLIPOLI. L'INTERVENTO DEI VIGILI DEL FUOCO

Alessandro Polimeno

Comando Provinciale dei Vigili del Fuoco di Lecce

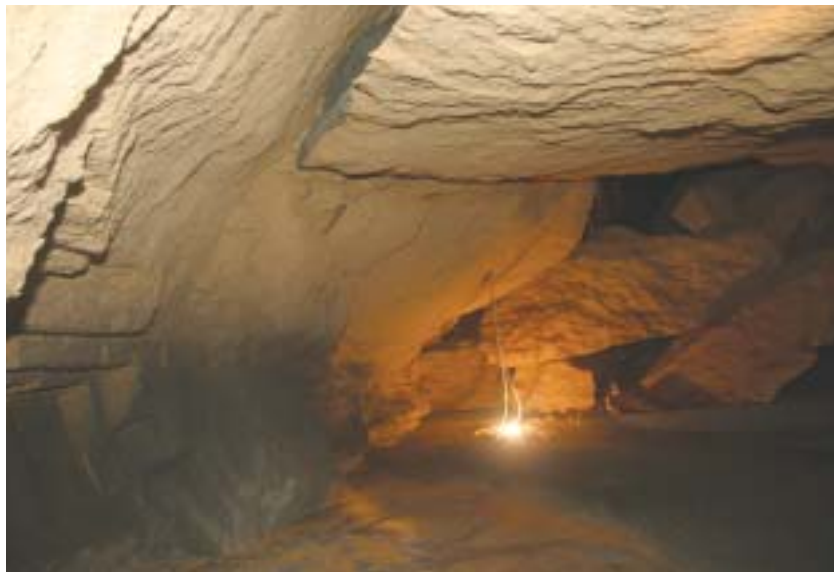
Foto 6 – Un grosso blocco ormai distaccato dall'ammasso roccioso che costituiva la volta ha raggiunto la sua condizione di equilibrio appoggiato su una parete

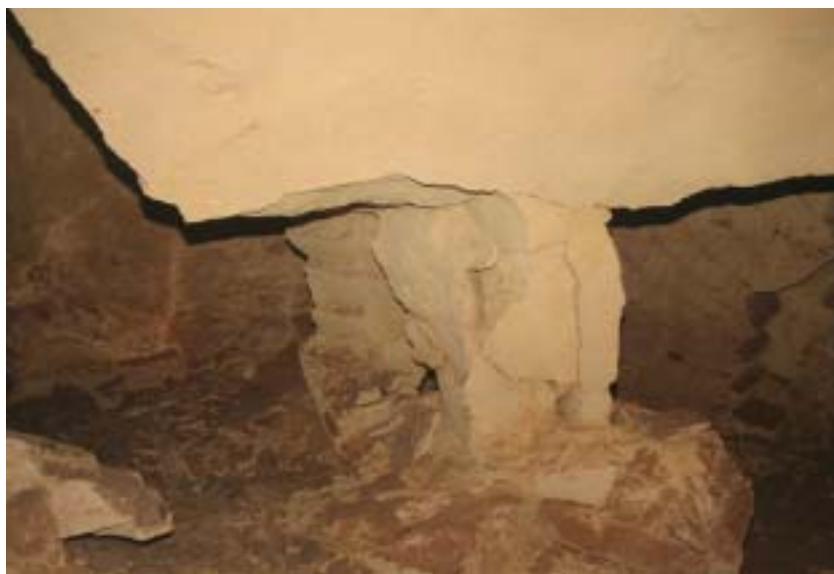
Nelle stanze più grandi (dell'ordine di qualche decina di m di diametro, per un massimo di circa 70 m), a sostegno delle volte, erano posizionate delle colonne di pietra - residue dell'attività estrattiva - anch'esse caratterizzate da importanti dissesti da schiacciamento evidenziati da fessure oblique, espulsione del materiale, cedimenti delle basi (foto 7-8-9). Le volte, nella parte sottostante i due

Foto 7 – Cedimenti ed espulsione di materiale caratterizzano buona parte delle strutture di sostegno

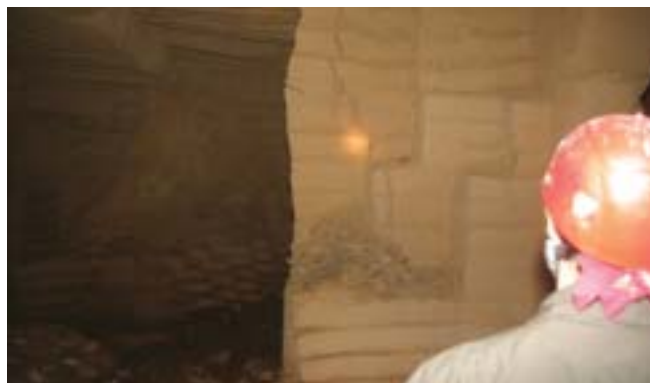
Foto 8 – Schiacciamento, fessure oblique, espulsione di materiale e distacchi interessano una colonna in un ampio ambiente adiacente alla cavità crollata

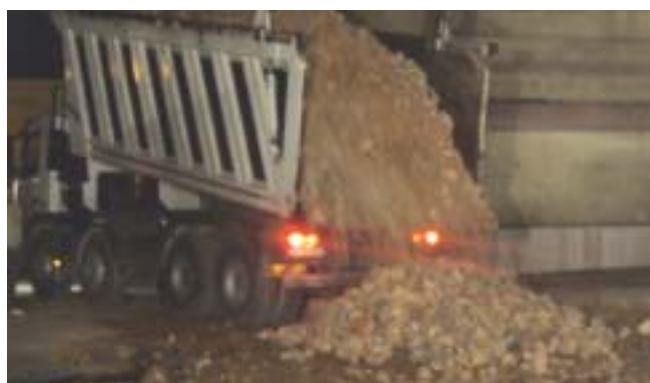
Foto 10 – Le operazioni di spargimento di materiale per il riempimento della voragine

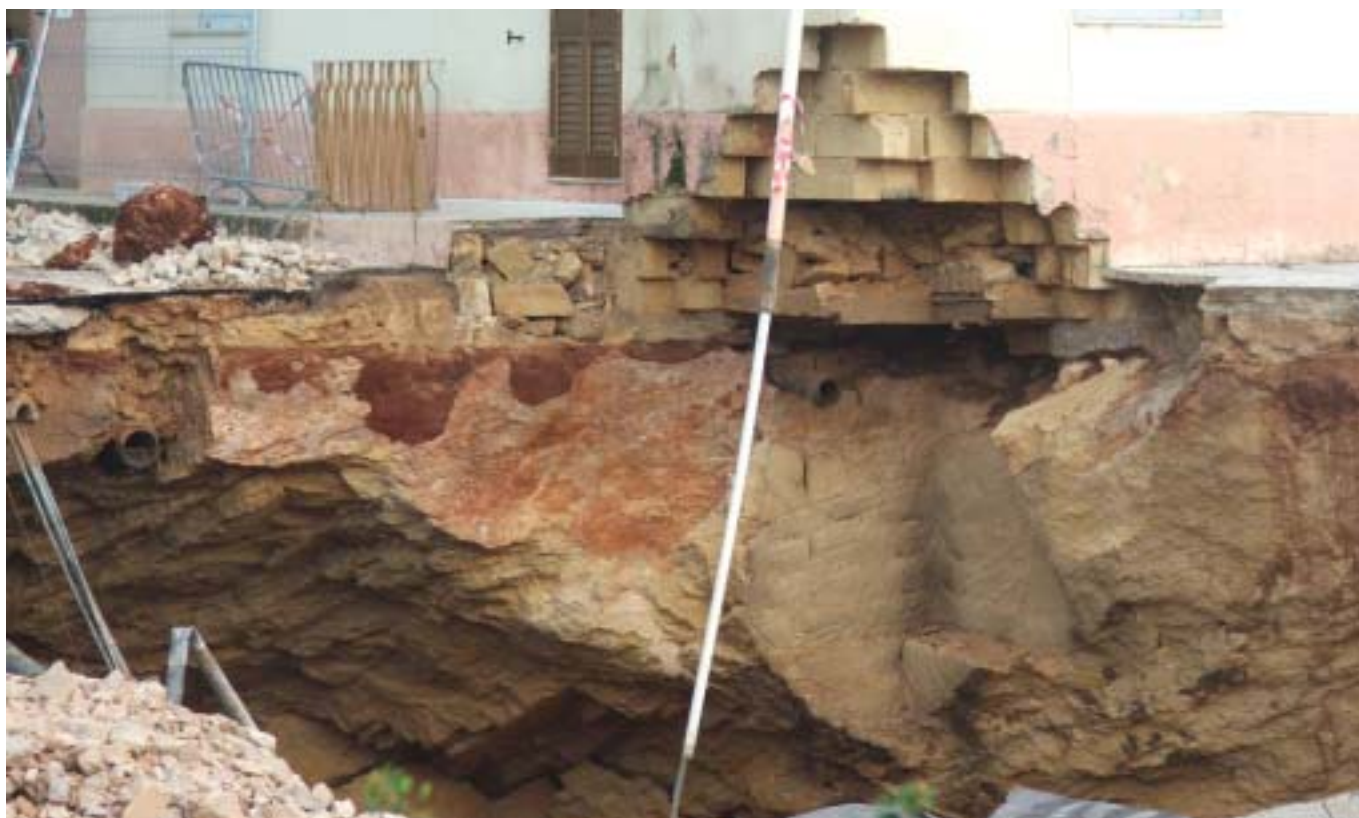
Foto 11 – Il nuovo crollo verificatosi il 1° aprile ha causato lo scalzamento delle fondazioni delle abitazioni poste a margine della voragine

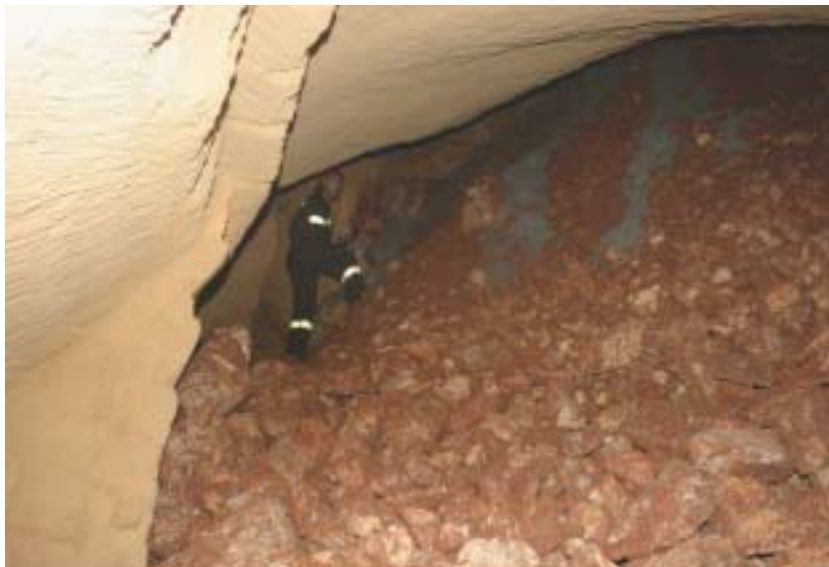
Foto 13 – La voragine è stata ricoperta. Il materiale di riempimento si è disposto secondo il proprio angolo di natural declivio

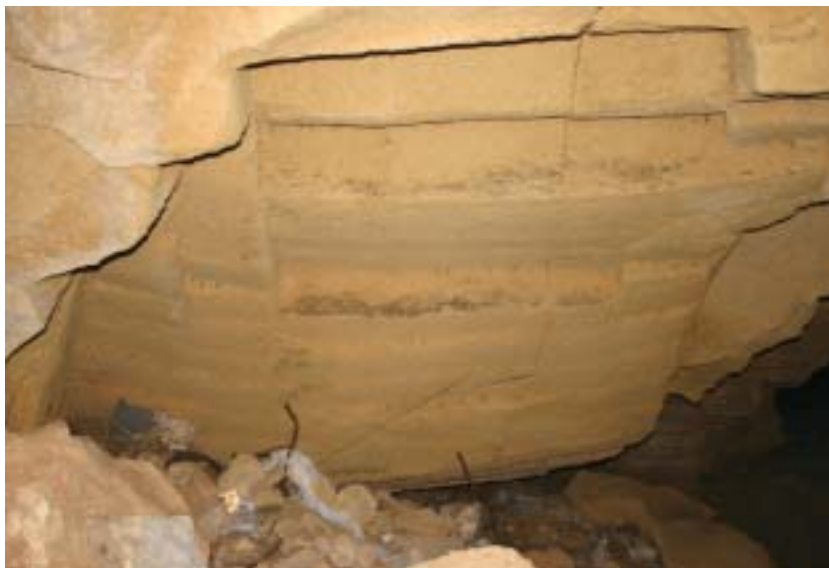
Foto 14 – A circa 50 m dalla zona dove è avvenuto il crollo, in prossimità del nuovo ingresso ricavato per permettere i lavori di consolidamento, una parete evidentemente fratturata evidenzia come il quadro del dissesto sia esteso su una superficie ben più ampia
