LA VORAGINE DI GALLIPOLI E LE ATTIVITÀ DI PROTEZIONE CIVILE DELL'IRPI-CNR

Marco Delle Rose

Consiglio Nazionale delle Ricerche, Istituto di Ricerca per la Protezione Idrogeologica, Bari

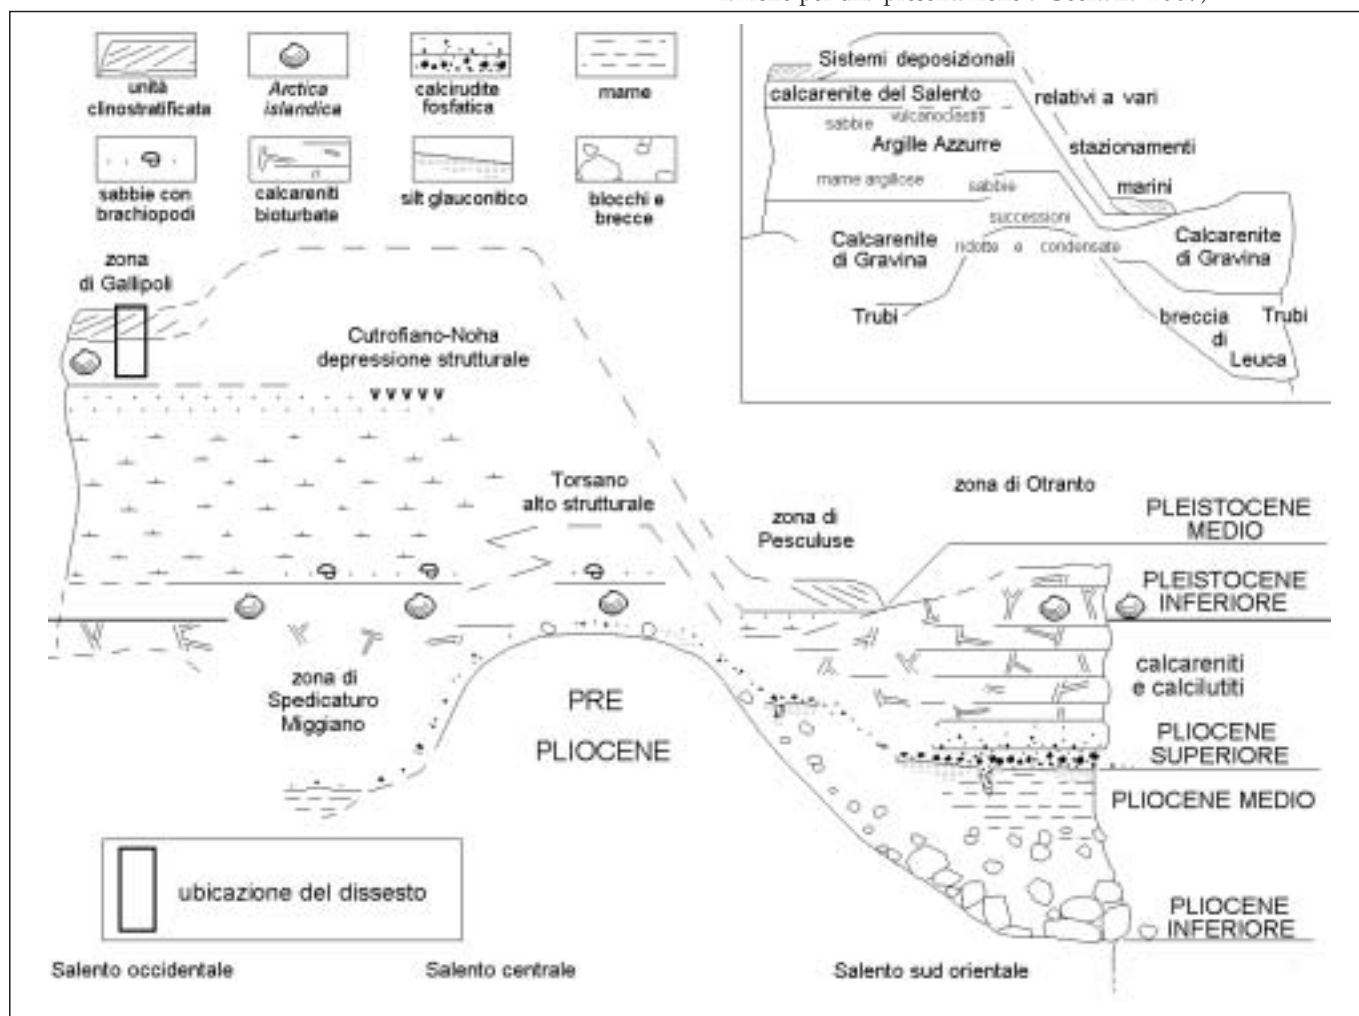
Figura 4 – Schema dei rapporti stratigrafici delle unità del Pliocene inferiore - Pleistocene medio del Salento (sintesi in elaborazione per una presentazione a Geitalia 2007)

2000) ed alla terminologia dei sistemi deposizionali della nuova CGI a scala 1:50.000 (Tabella 1, fig. 4) ma differenziando anche le strutture sedimentarie e le associazioni di facies. Sarà inoltre necessario considerare l'auspicato processo di revisione del Plio-Pleistocene salentino (Tropeano *et al.*, 2004; Delle Rose, 2006) le cui evidenze sedimentologiche sono spesso in contrasto con il quadro biostratigrafico delineato da Bossio *et al.* (1991, 2006) e con le conseguenti ipotesi.

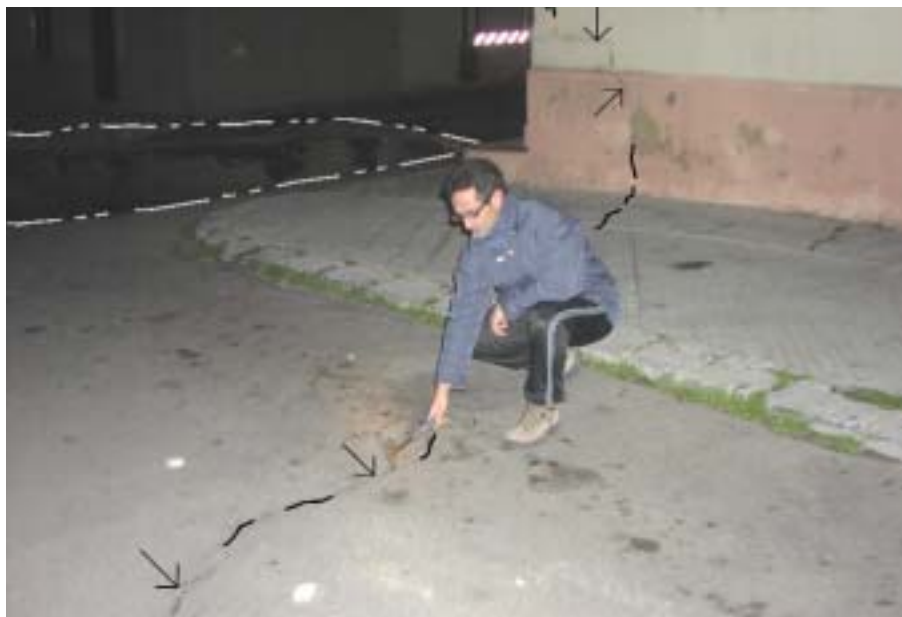
Foto 1 – Rilievi delle crepe sugli edifici coinvolti nel dissesto e lungo le strade (sopralluogo del 30 marzo 2007). L'ampliamento del 1 aprile si imposterà lungo la frattura evidenziata e indicata dal martello (cfr. figura 3)

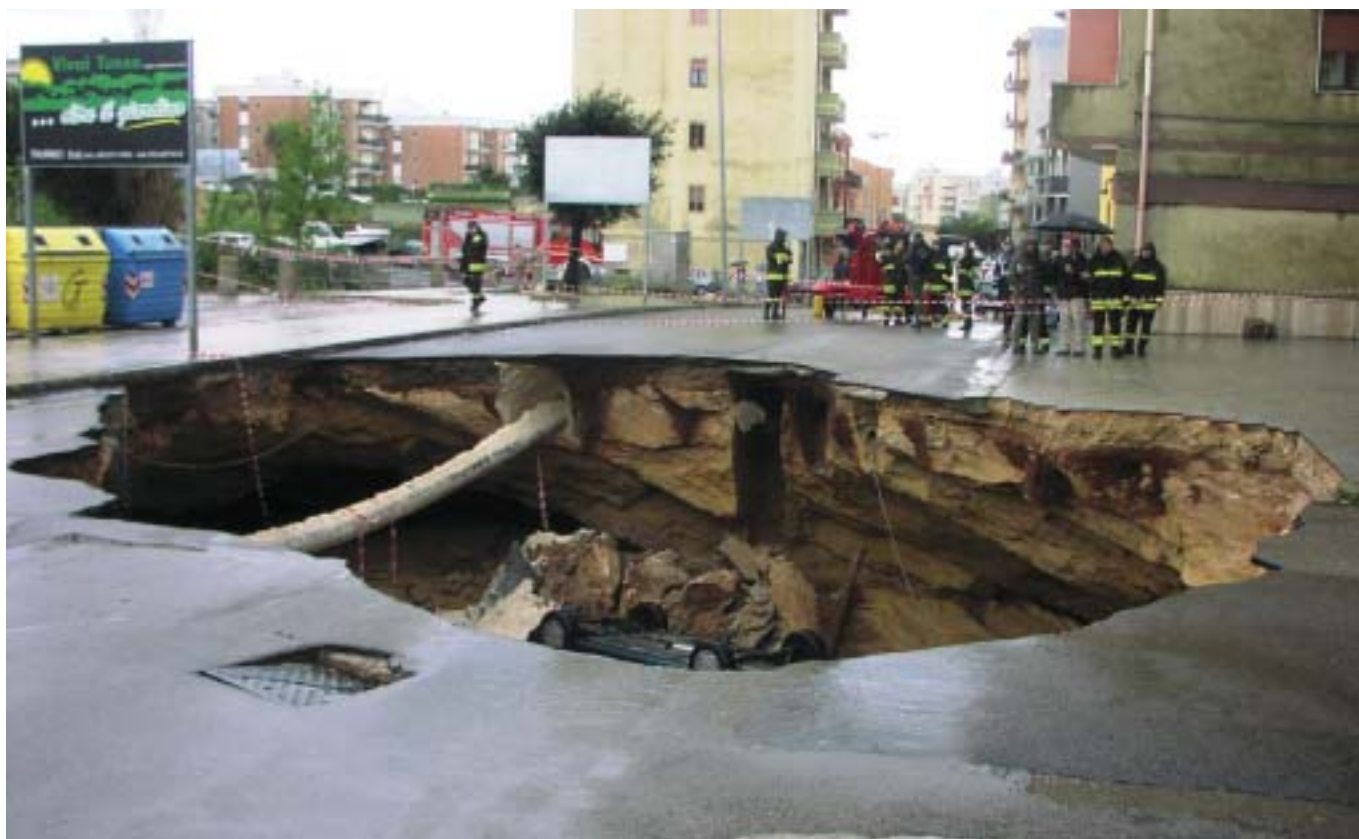
Foto 2 – La voragine come si presentava la mattina del 30 marzo. Si possono osservare la clinostratificazione degli strati, un tratto del bordo dello sprofondamento impostato secondo un sistema di fratture, una profonda trincea di scavo e una delle autovetture ingoiate nel dissesto

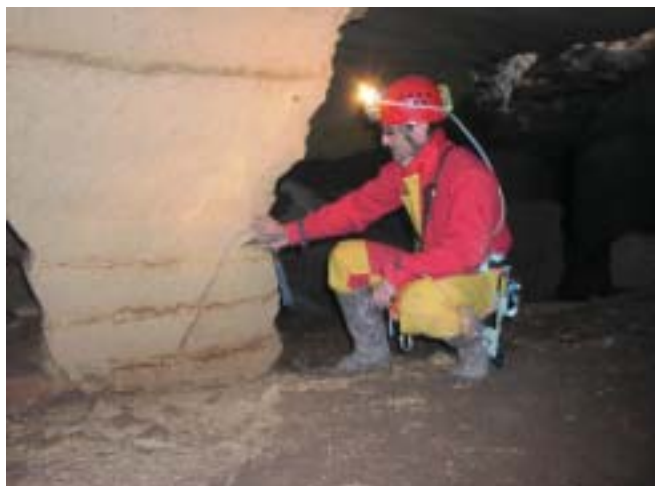
Foto 3 – Una fase dell'esame del quadro fessurativo di un pilastro (sopralluogo del 30 marzo 2007)

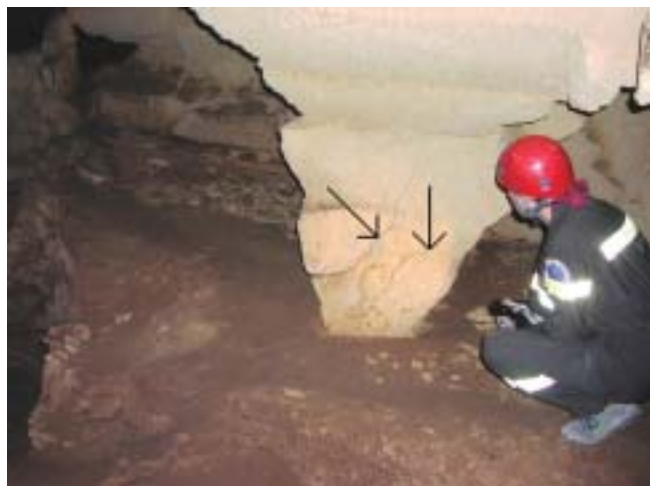
Foto 5 – Esempio di pilastro con fratture imputabili a schiacciamento (sopralluogo del 12 maggio 2007)

Cessata la fase di emergenza, le attività dei Centri di Competenza della Protezione Civile dello Stato si orientano sulle ricerche finalizzate alla previsione ed alla prevenzione dei dissesti idrogeologici. Tuttavia, per ciò che attiene all'area urbana di Gallipoli esposta al rischio di sprofondamenti, il sopralluogo eseguito il 30 marzo in situazione di crisi e un successivo sopralluogo effettuato il 12 maggio sempre in collaborazione con il Nucleo SAF dei Vigili del Fuoco, hanno comunque fatto emergere l'urgenza di definire le porzioni di ammassi rocciosi instabili e quindi potenziali sedi di ulteriori dissesti. In particolare, necessita procedere quanto prima a individuare, censire e analizzare il quadro fessurativo dei pilastri sottostanti edifici ed infrastrutture (foto 5).

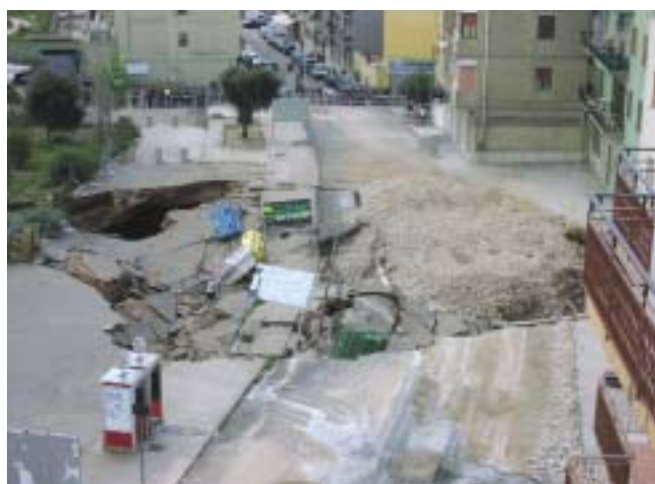
Foto 4 – Panoramica della voragine (sopralluogo del 1 aprile 2007). Si osservi la superficie sfaldata e nel complesso ondulata dell'area interessata dall'ultimo evento di ampliamento

effettuato poche ore dopo questo ultimo evento bene si raccordano con tale testimonianza. Infatti l'area interessata si presentava, ad eccezione di alcuni crepacci, ribassata di circa 1-2 metri rispetto al piano stradale, con superficie sfaldata e nel complesso ondulata (foto 4). A smorzare la caduta dei blocchi potrebbe aver contribuito la presenza di materiali di riempimento da tempo scaricati nelle cave ipogee dai lucernai, nonché l'attrito e la giustapposizione dei blocchi medesimi (fig. 2).

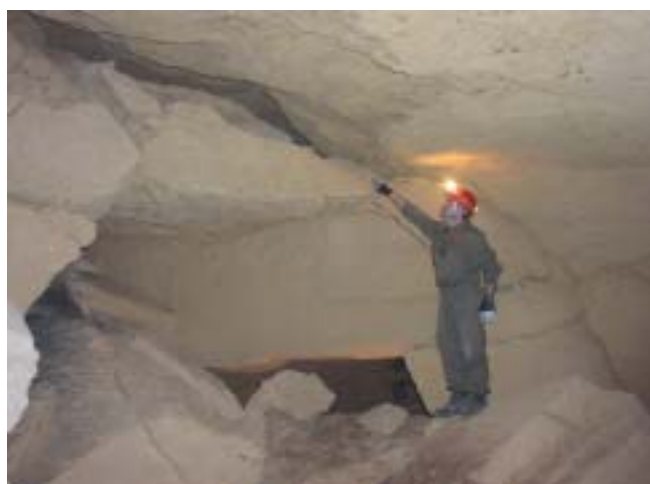
Foto 6 – Sopralluogo del 12 maggio 2007; ispezione del dissesto degli ipogei in prossimità degli edifici evacuati

Occorrerà quindi implementare i dati relativi alla voragine di Gallipoli negli archivi del Dipartimento della Protezione Civile (Corazza, 2004b), dell'Agenzia per la Protezione dell'Ambiente e per i Servizi Tecnici (Nisio *et al.*, 2007) e dell'AdB Puglia (Caggiano *et al.*, questo volume), attraverso la compilazione delle relative schede. L'aggiornamento di tali archivi, e più in generale dei *database* riguardanti gli interventi di PC in occasione dei dissesti idrogeologici, incrementando la casistica degli eventi (Nisio e Salvati, 2004), permette di preparare gli operatori alla gestione delle fasi di crisi e di fornire al legislatore strumenti per adeguare il relativo quadro normativo. In merito alla pericolosità dell'area interessata dai dissesti del 29 marzo e 1 aprile si dovranno acquisire e valutare elementi sugli interventi eseguiti ed in particolare, con riferimento alle schede su indicate, sulle tipologie di sistemazione e risanamento della voragine e dei limitrofi volumi di sottosuolo. In particolare occorrerà classificare gli interventi eseguiti ed inquadrarli nelle tipologie dei riempimenti o dei consolidamenti, ciò anche in funzione della prossimità degli edifici evacuati (foto 6).
