**UNIVERSITÀ DEGLI STUDI DI BARI**

**TESI DI LAUREA  
IN  
IDROGEOLOGIA**

**ANALISI DELL'EVENTO ALLUVIONALE  
DEL 22-23 OTTOBRE 2005  
NEL BACINO DEL TORRENTE PICONE**

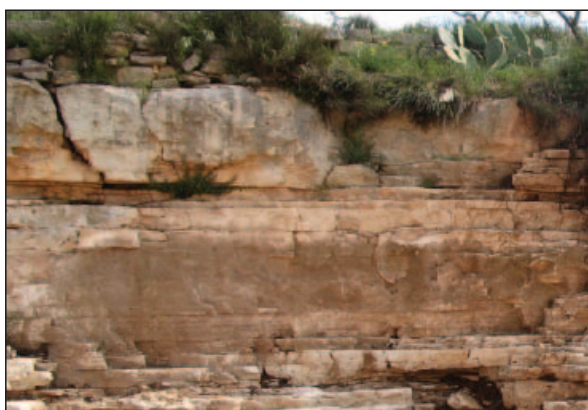
Foto 5.1 - Calcarea di Bari affiorante lungo la Sannicandro-Adelfia

Il Calcarea di Bari (Foto 5.1), che di tale serie, ne costituisce la parte inferiore e mediana, rappresenta l'unità litostratigrafica più antica affiorante nell'area oggetto di studio. Esso affiora nella parte centro-settentrionale del bacino del Torrente Picone; le migliori esposizioni si rinvengono in corrispondenza dei fronti di cava o dei solchi erosivi scavati più in profondità dai due rami principali del T. Picone. La suddetta unità è formata da una successione di calcari, in strati o banchi, micritici e granulari, a luoghi dolomitici, di colore biancastro, compatti e tenaci. Sulla base dei dati bibliografici, il Calcarea di Bari è riferibile ad un'età compresa nell'intervallo Valanginiano-Turoniano.

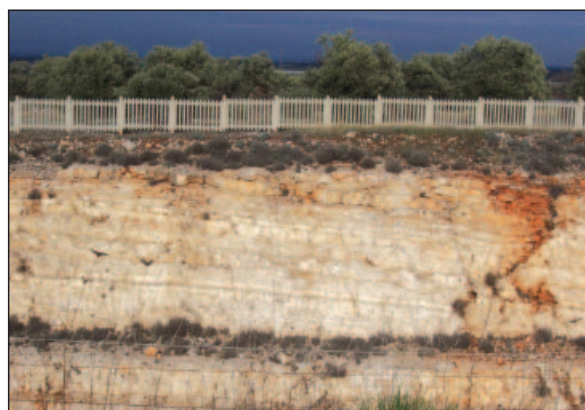
Foto 5.2 - Calcarea di Altamura affiorante lungo le pareti della trincea ferroviaria nei pressi della strada Bitritto-Cassano

Il Calcarea di Altamura (Foto 5.2) rappresenta la parte superiore della serie cretacea del Gruppo dei Calcari delle Murge. Tale unità, affiorante nella zona meridionale del bacino del T. Picone, è di norma trasgressiva sul Calcarea di Bari; si passa, infatti, al Calcarea di Altamura attraverso una lacuna datata al Turoniano, marcata a scala regionale da una discordanza angolare (Ricchetti, 1975). Si tratta di una successione di calcari granulari e calcari micritici, in strati o banchi, caratterizzati da abbondanti resti di Rudiste con intercalazioni di dolomie e di calcari dolomitici di colore grigio. Esistono, oltre che la presenza di una discontinuità stratigrafica, altre differenze che permettono di distinguere il Calcarea di Altamura dal Calcarea di Bari, come la maggiore frequenza nel primo di livelli macroorganogeni e biostromali, il maggiore spessore degli strati e la presenza di tracce di emersione e di depositi salmastri. Nella zona di Cassano si rinvengono numerosi strati contenenti frammenti di gusci di Rudiste; l'età è riferibile al Turoniano superiore-Maastrichtiano (Azzaroli, 1967). L'ambiente di formazione dei Calcari delle Murge è di piattaforma interna con sedimentazione di mare sottile.

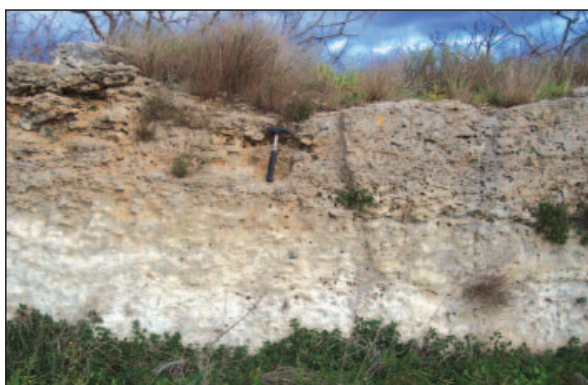
Foto 5.3 - Calcarenite di Gravina

La Calcarenite di Gravina (Foto 5.3) affiora in lembi più o meno estesi, a partire dalla

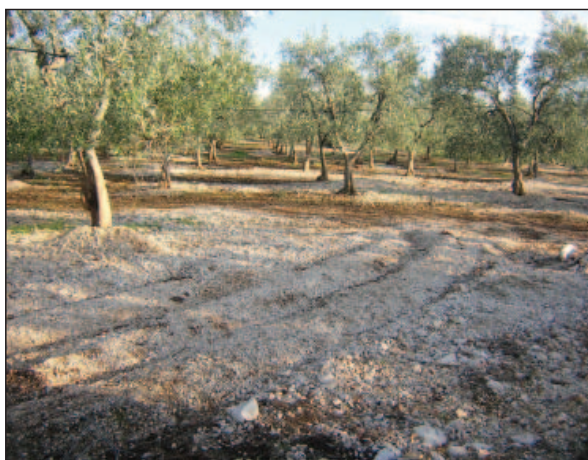
Foto 6.1 (a) - Campo carsico dopo la frangitura

Negli ultimi vent'anni sull'area delle Murge Alte è stato applicato il cosiddetto "miglioramento fondiario" (Giglio *et al.*, 1996) consistente nelle tecniche di spietramento e frantumazione del substrato calcareo, pratica che ha trasformato in terreni agricoli gran parte delle aree destinate al pascolo (Moretti *et al.*, 2004) (Foto 6.1a e 6.1b).

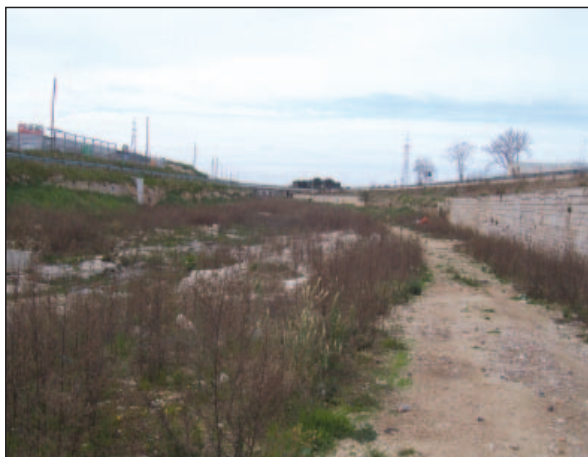
Foto 8.1 – Sezione 1 considerata per la verifica idraulica

La prima sezione del canale deviatore scelta per la verifica idraulica è quella all'al-

tezza dell'ospedale Di Venere avente larghezza di 34,8 m, altezza di 3,3 m (Foto 8.1).

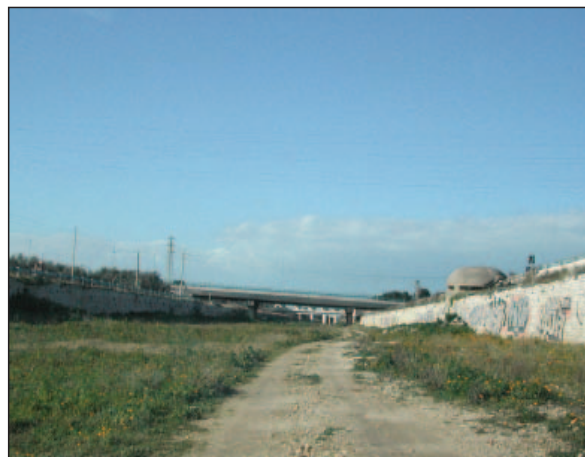
Foto 8.2 – Sezione 2 per la verifica idraulica nei pressi del ponte Carbonara - Modugno

Per la stima della portata al colmo, sono state prese in considerazione le tracce lasciate dalla piena sulle arginature in corrispondenza della sezione (Foto 8.2); si è

quindi risaliti in modo indiretto alla misura di portata. La sezione, interessata dal flusso al colmo di piena, risulta avere una larghezza  $L = 38,0$  m e un’altezza  $H$  di 2,2 m. Tenuto conto di questo, l’area della sezione liquida è  $A = 83,4$  m<sup>2</sup>, il perimetro bagnato della sezione è  $C = 80,4$  m, il raggio idraulico è  $r = 1,03$ , il coefficiente di scabrezza  $\chi = 60,3$ , - la velocità è  $v = 3,3$  m/s e quindi essendo  $Q = A \cdot v$ , la portata al colmo in corrispondenza di tale sezione è stata di 280,22 m<sup>3</sup>/s.

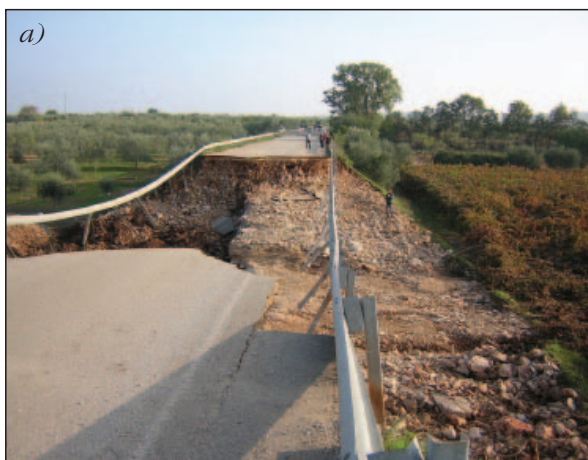
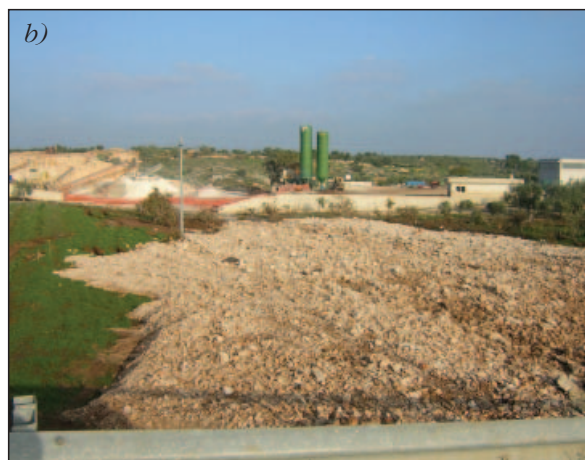
Fig. 10.1 a,b – L'onda di piena, in corrispondenza della SP Bitetto-Cassano, ha portato via il rilevato stradale

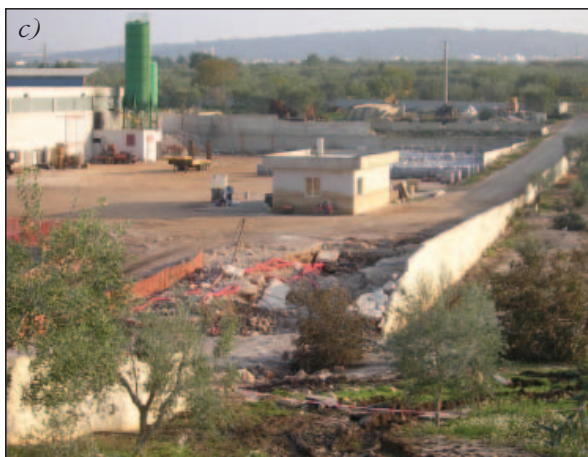
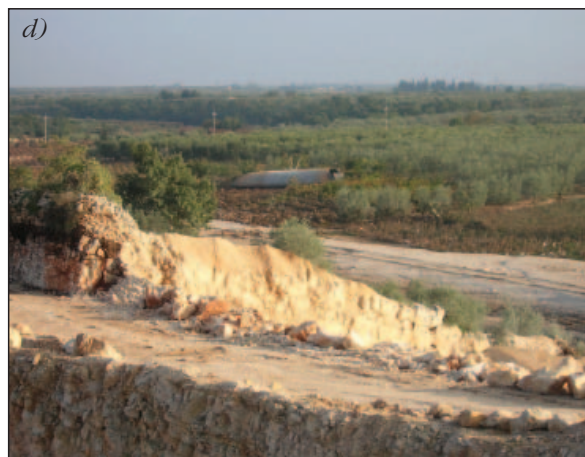
Fig. 10.1 c,d – A valle del rilevato stradale crollato, il deflusso di piena è stato sbarrato dal muro di recinzione di un impianto di lavorazione di inerti calcarei (c) estratti da una cava in fregio all'alveo del T. Badessa. Sullo sfondo è visibile il tubo “armaco” divelto e trasportato a notevole distanza dall'onda di piena

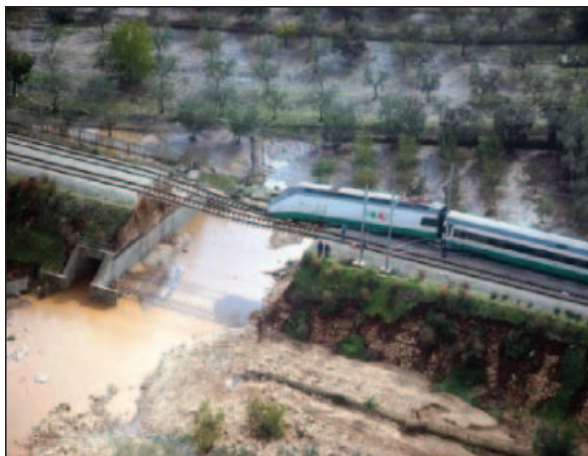
Foto 10.2 - Deragliamento dell'Eurostar Lecce-Milano

I danni sono stati numerosi ed, oltre alle decine di feriti, hanno perso la vita sei persone. Gli incidenti maggiori si sono verificati a Cassano, dove l'onda di piena ha travolto due auto lungo la Strada Provinciale 184 (Foto 10.1 a, b), tra Cassano e Bitetto, mentre tra Acquaviva e Sannicandro l'Eurostar Lecce-Milano è deragliato per aver per-

corso un tratto di strada ferrata privato della massicciata portata via dall'acqua (Foto 10.2). Molte strade sono state danneggiate dalla forza erosiva dell'acqua come nel caso della Strada Provinciale per Mercadante, priva di un canale di guardia per la raccolta e l'allontanamento delle acque piovane defluite in modo selvaggio da monte (Foto 10.3).

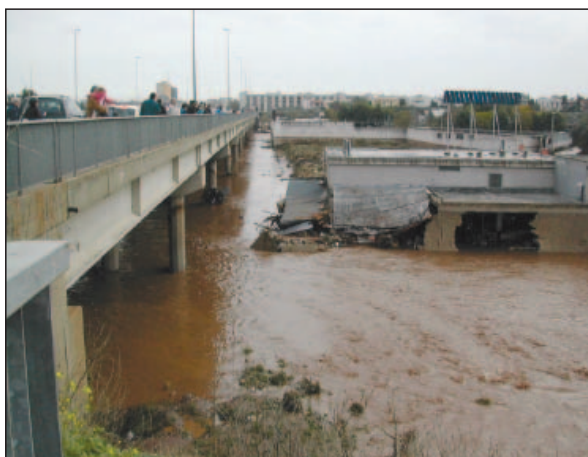
Fig. 10.4 - Crollo del fabbricato di un'azienda del viadotto S. Rita

Ci sono stati danni alle abitazioni civili ed in particolare all'azienda Giannelli-Latorre realizzata in vicinanza del viadotto S. Rita (Foto 10.4); inoltre sono stati distrutti ettari di campi coltivati (vigneti ed uliveti) (foto 10.5) e danneggiate diverse linee elettriche ed alcune condotte di gas. Come dimenticare i danni prodotti dalla piena alla ex Cava di Maso, sita nel quartiere S.Rita (Foto 10.6). Il capoluogo Pugliese è stato protetto dal canale deviatore che fa confluire l'acqua del T. Picone nel T. Lamasinata a salvaguardia dei quartieri di Poggiofranco, Picone e Libertà. Tale canale, costruito dopo l'alluvione del 1926, nonostante alcuni ostacoli, è riuscito a convogliare la corrente d'acqua verso il mare (Foto 10.7 a, b). I danni si sono verificati nei punti in cui l'alveo del T. Picone è risultato essere parzialmente sbarrato da costruzioni o materiale di risulta. La piena è stata in parte laminata dalle capacità naturali e artificiali presenti nel bacino ed, in particolare, dalle Cave di Maso e Brandonisio che, essendo posizionate in fregio dell'alveo della lama, hanno funzionato da serbatoi di laminazione.

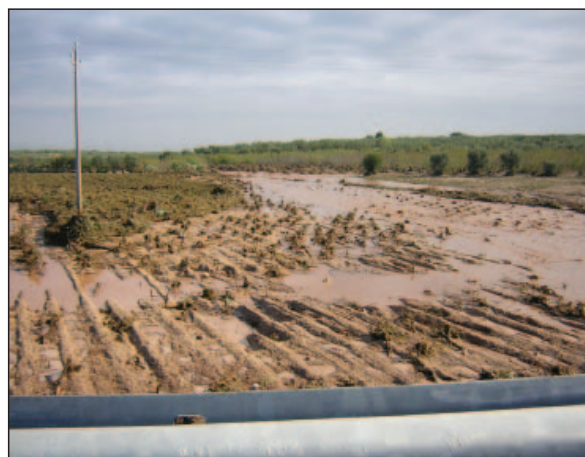
Fig. 10.5 - Danni ai campi coltivati

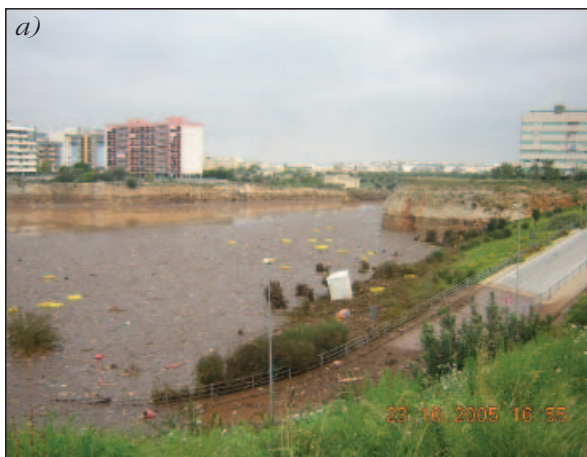
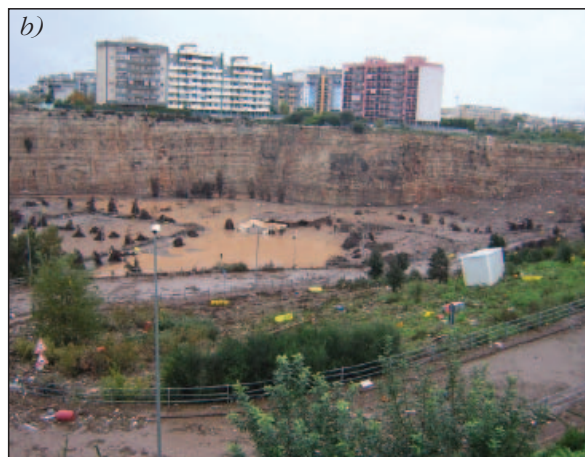
Foto 10.6 a, b – Danni causati dall'alluvione al parco realizzato nella Cava di Maso

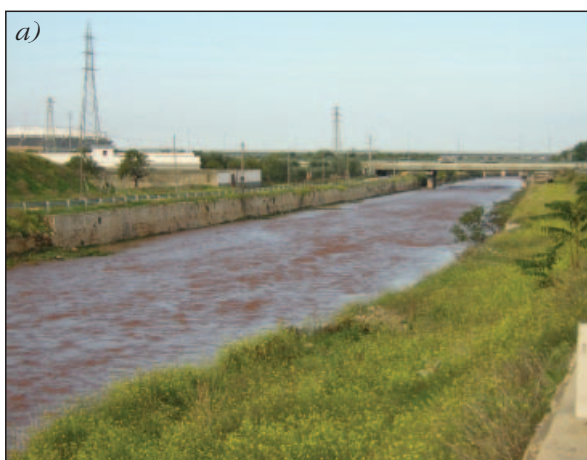
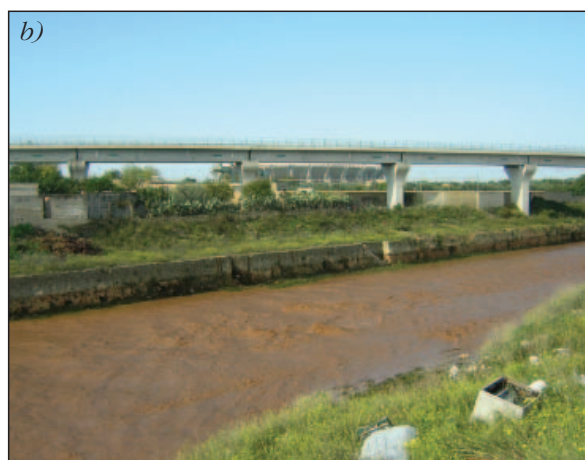
Foto 10.7 a, b - Canale deviatore: passaggio della piena nella fase di esaurimento, all'altezza dello stadio S. Nicola (a) e del viadotto della linea metropolitana (b)

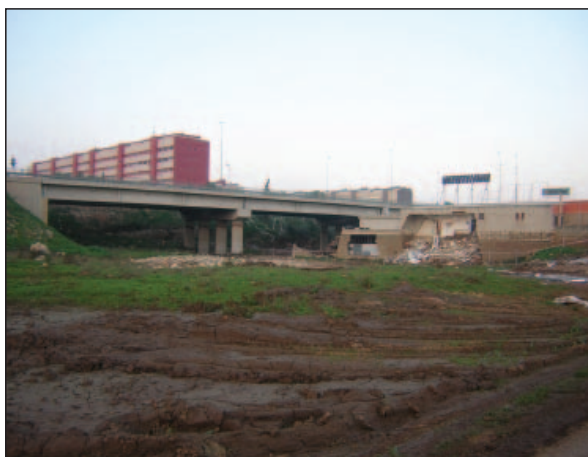
L'efficacia di tali opere è stata però vanificata da interventi antropici poco rispettosi della funzionalità del reticolo idrografico sia nella parte collinare sia in quella costiera. In più tratti l'alveo è risultato occupato da campi coltivati e discariche, costruzioni in alveo (Foto 10.4-11.1-11.2), da rilevati stradali perpendicolari alla direzione di deflusso (Foto 11.3,11.4) e da ponti con luci insufficienti (Foto 11.6-11.7-11.8-11.9) che hanno

Foto 11.1 - Azienda avicola a monte del Viadotto S. Rita

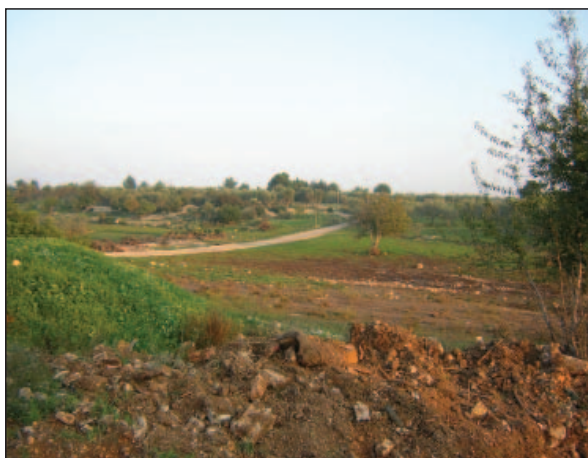
Foto 11.3 - Attraversamento della Lama Badessa da Buteritto a valle ponte canale

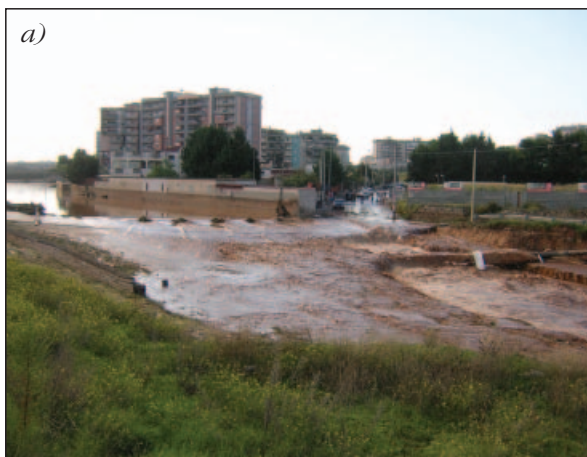
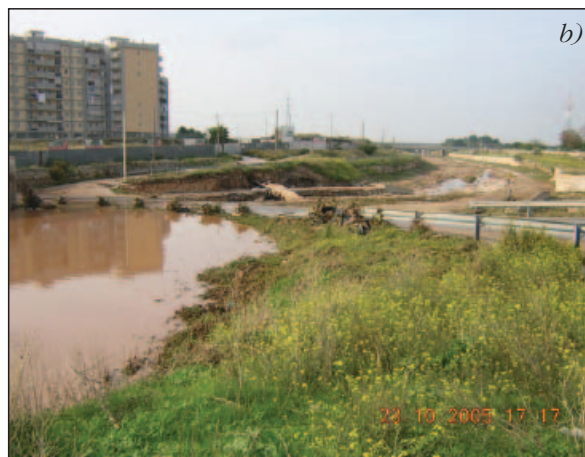
Foto 11.4 a, b - Passaggio dell'acqua, nella fase di esaurimento dell'onda di piena, in corrispondenza dell'attraversamento della strada di accesso al Quartiere S. Rita (a). Il rilevato stradale ha ostacolato il deflusso dell'acqua che, esondando, ha allagato una vasta zona a monte dello sbarramento e causato una parziale esondazione (b)

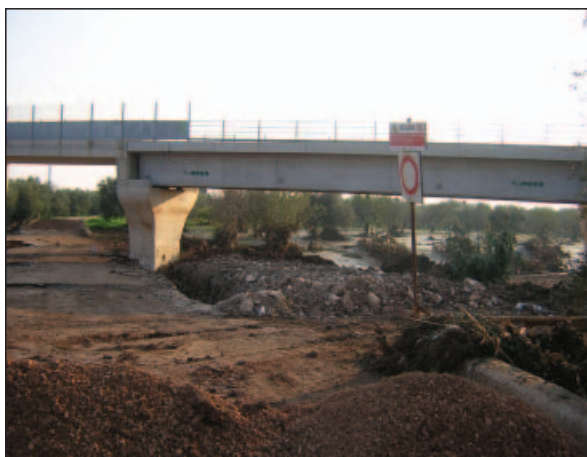
Foto 11.6 - Alveo del T. Badessa in corrispondenza dell'attraversamento della linea metropolitana all'altezza di Bitritto

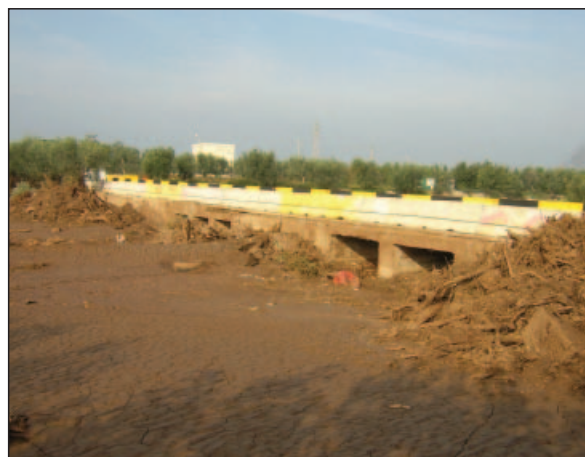
Foto 11.7 - Tombinatura della Strada Provinciale Bitritto-Loseto parzialmente ostruita dal materiale per insufficienza di luce

ostacolato il deflusso dell'acqua con notevole incremento della velocità della corrente e della forza erosiva. Anche la manutenzione delle briglie, nella parte collinare del bacino, e delle soglie realizzate a monte del canale deviatore, è stata trascurata limitandone la funzione equilibratrice tra erosione e deposito.

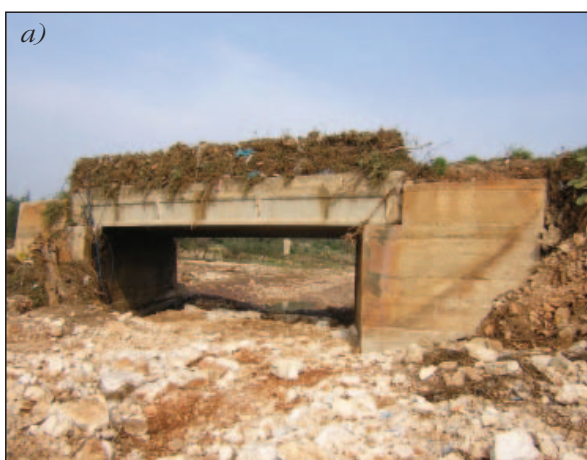
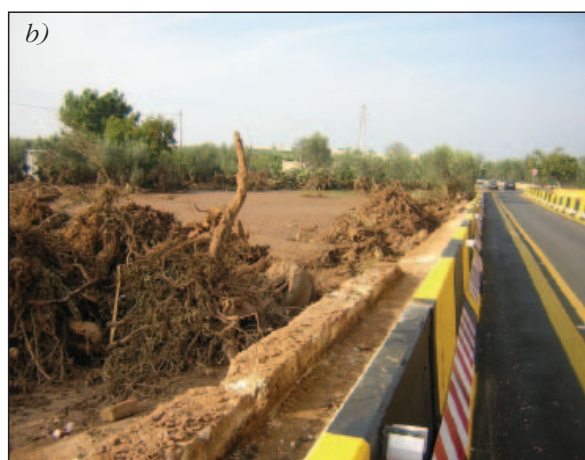
Foto 11.8 a, b - Tombinatura della Strada Provinciale Bitritto-Loseto parzialmente ostruita dal materiale solido trasportato dal T. Badessa (a). L'insufficienza delle opere idrauliche ha causato la tracimazione della sede stradale e lesioni alla struttura del ponte (b)

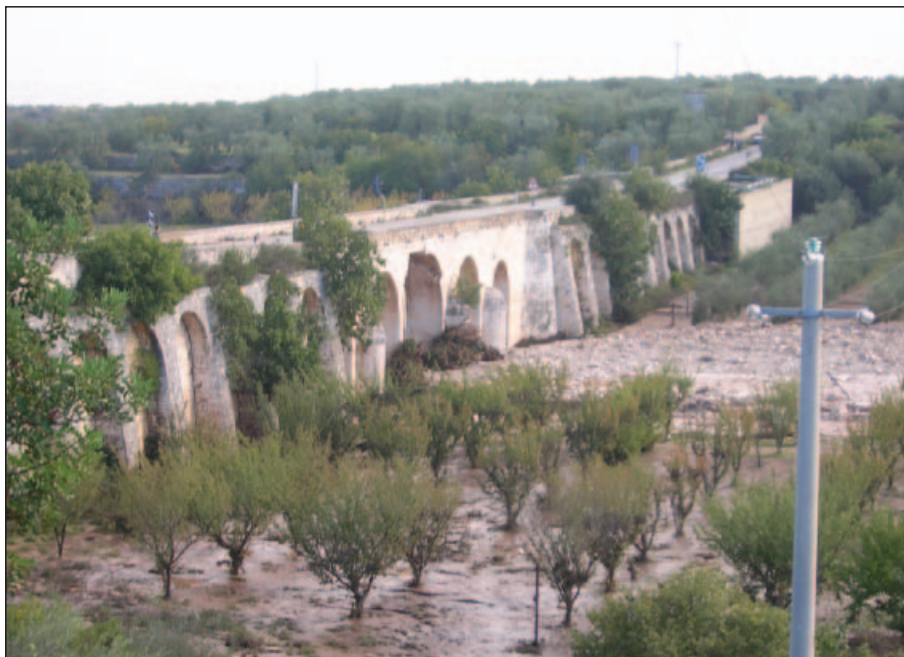
Foto 11.9 - Letto del T. Badessa a valle del ponte della Strada Provinciale Cassano-Sannicandro. L'incremento della forza erosiva dell'acqua, dovuto al restringimento della sezione di flusso ad opera delle luci del ponte, ha causato l'erosione del deposito alluvionale e l'affioramento del substrato calcareo
