L'IMPIEGO DELLA GHIAIA NEI RIPASCIMENTI E LA DIFESA DELLE COSTE

Antonio Felice Petrillo, Matteo G. Molfetta, Luigi Pratola, Antonio Rinaldi

*Laboratorio di Ricerca e Sperimentazione per la Difesa delle Coste
Politecnico di Bari - Dipartimento di Ingegneria delle Acque e di Chimica*

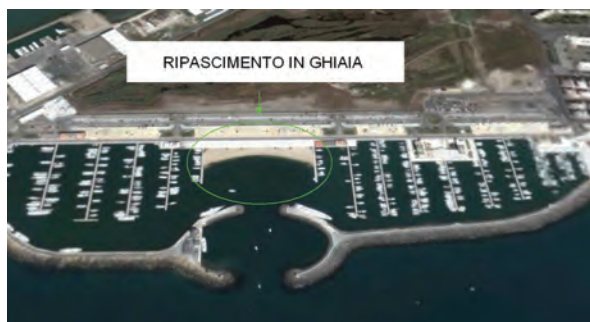
Figura 1 - Visione aerea del porto di Ostia; è evidenziata la zona interessata dal ripascimento

All'interno del porto turistico di Roma, situato nelle immediate vicinanze della foce del Tevere, in località Ostia, ad esempio, è stato realizzato un ripascimento nella zona prospiciente l'imboccatura dell'area protetta (figg.1÷2); il risultato estetico risulta apprezzabile, tanto più che la linea di riva ha assunto una conformazione curvilinea che richiama la forma dell'imbocco del porto. La pezzatura media utilizzata per questo ripascimento si aggira intorno ai 2 cm.

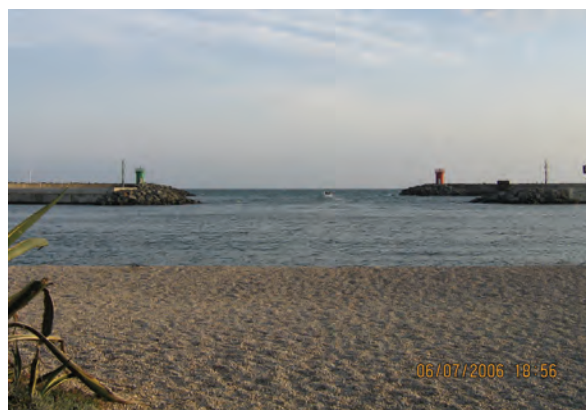
Figura 2 - Particolare del ripascimento in ghiaia

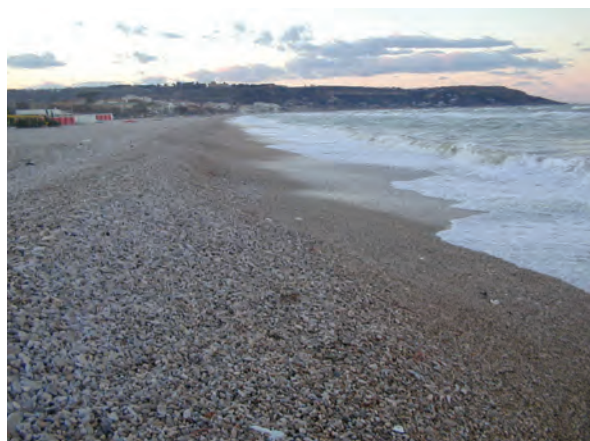
Figura 3 - Ripascimento in ghiaia in località Fossa Cesia

Anche in località "Fossa Cesia", in Abruzzo, è stato realizzato un intervento in ghiaia con pezzatura media di circa 5 cm (fig. 3).

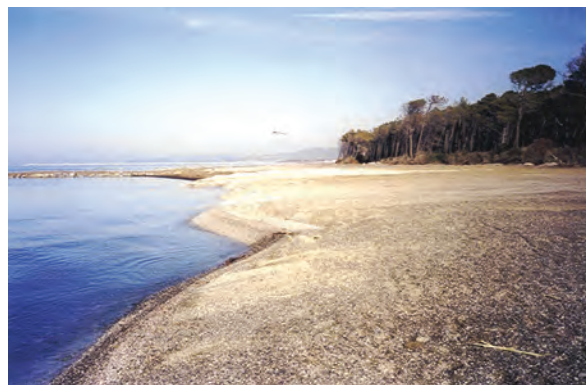
Figura 4 - Ripascimento in ghiaia in località Punta Tesorino

Punta Tesorino (fig. 4), nei pressi di Rosignano Marittimo in provincia di Livorno, dove l'erosione, negli anni precedenti all'intervento, era proceduta con un tasso superiore ai tre metri all'anno (Cipriani *et al.* 2001). In tutti questi casi è possibile notare il gradevole impatto visivo e la conseguente riqualificazione paesaggistica risultante da un intervento di questo tipo.

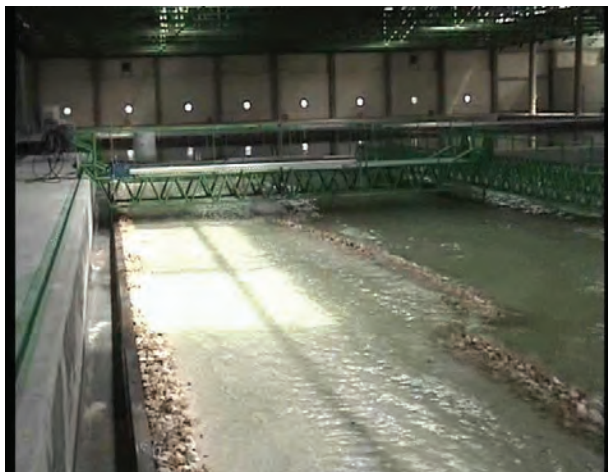
Figura 9 - Immagine del modello con la configurazione attuale delle opere

Oltre allo studio del modello realizzato in configurazione tale da riprodurre fedelmente lo stato attuale delle opere, passo necessario per testare la rispondenza del modello stesso con il prototipo (fig. 9), sono state riprodotte altre configurazioni delle opere corrispondenti a diverse ipotesi progettuali.

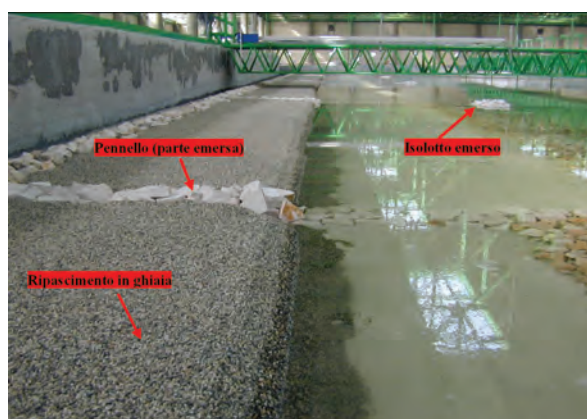
Figura 10 - Immagine del modello con la prima configurazione progettuale delle opere

La prima configurazione progettuale (fig. 10) prevedeva una risistemazione delle scogliere emerse, fino a portarle ad una sommersa di circa 0.5 m, la chiusura dei varchi esistenti con degli isolotti emersi di circa 1m, collegati a terra con dei pennelli in parte sommersi, ed infine un ripascimento in ghiaia che, partendo dalle barriere radenti, si estendeva per una larghezza di 30 metri con una quota costante di 2m s.l.m.m..

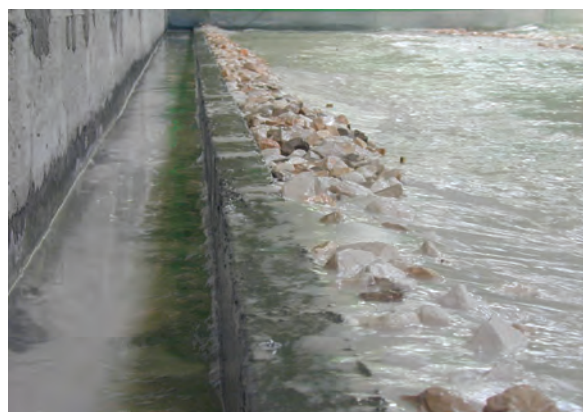
Figura 12 - Canaletta per la valutazione del fenomeno dell'overtopping (configurazione attuale delle opere)

Le analisi effettuate su tutte queste configurazioni hanno riguardato: i rilievi del moto ondoso, effettuati con sonde di tipo resistivo; i rilievi delle correnti ai varchi, effettuati con un apparecchio ADV (*Acoustic Doppler Velocimeter*); le evoluzioni dei profili batimetrici (fig. 11) rilevati con un apposito profilatore di fondo e con una stazione totale; le portate di *overtopping* misurate dopo la loro raccolta in un pozzetto collegato ad una canaletta appositamente realizzata (fig. 12) a tergo della scogliera radente. Inoltre tutte le prove sono state documentate tramite fotografie e filmati digitali.

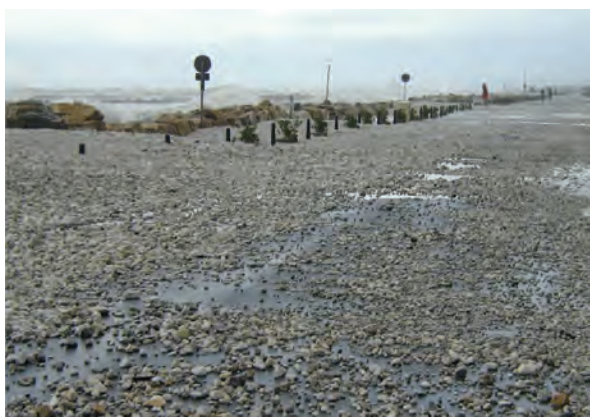
Figura 13 - Ghiaia riversata sulla strada litoranea nell'ottobre 2003

d'onda, registrate dalla boa ondometrica di La Spezia, anche di 6,50 m, corrispondenti ad un tempo di ritorno di cinquanta anni. Per effetto di tale mareggiata, la ghiaia appena sistemata sulla spiaggia si riversava copiosamente sulla strada litoranea (figg. 13÷15).

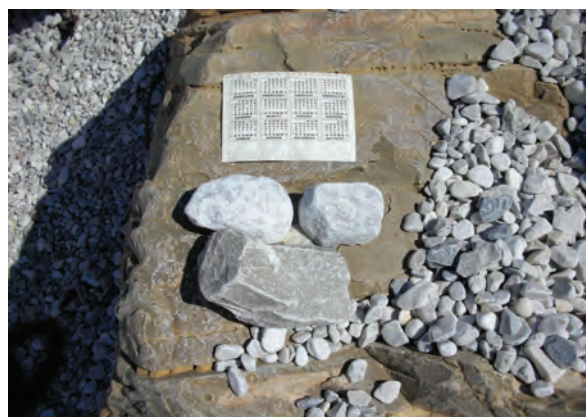
Figura 16 - Confronto tra le ghiaie utilizzate per i due ripascimenti

Nel ottobre del 2006, si riprendevano i lavori per la riqualificazione del litorale, procedendo innanzitutto alla costruzione dei pennelli di confinamento delle celle su cui in precedenza si era eseguito il ripascimento e, in seguito, realizzando un secondo ripascimento con ghiaia, del diametro medio di 7÷8 cm (fig. 16). I lavori quindi proseguivano con l'abbassamento delle scogliere emerse che, secondo le indicazioni fornite dal modello 3D, venivano sommerse ad una quota di -0,5 m (fig. 17).

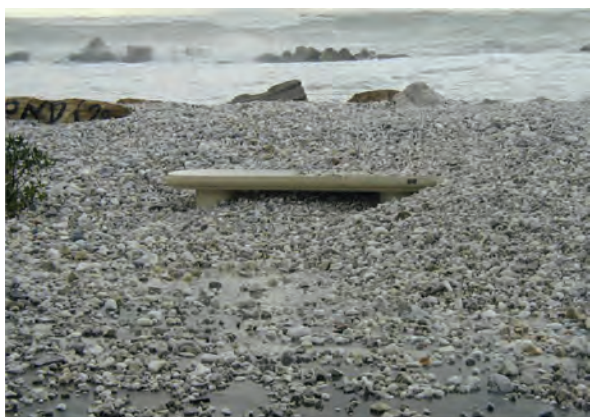
Figura 14 - Particolare della traccimazione della ghiaia

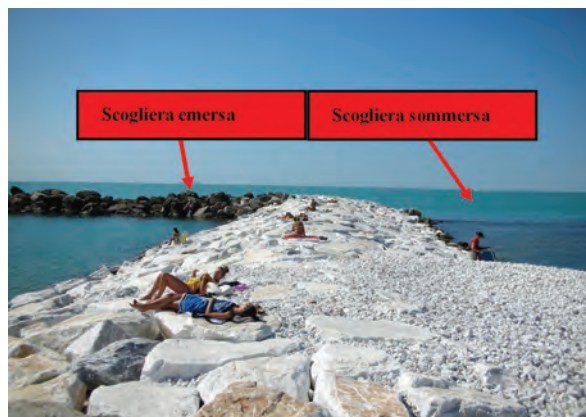
Figura 17 - Vista dal pennello di confine della zona oggetto dell'intervento

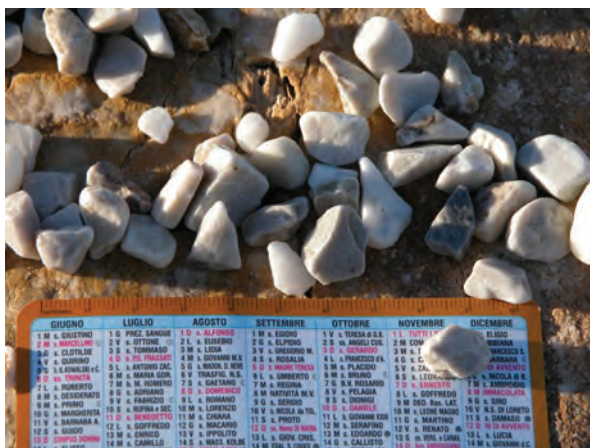
Figura 15 - Dimensione della ghiaia utilizzata per il primo ripascimento

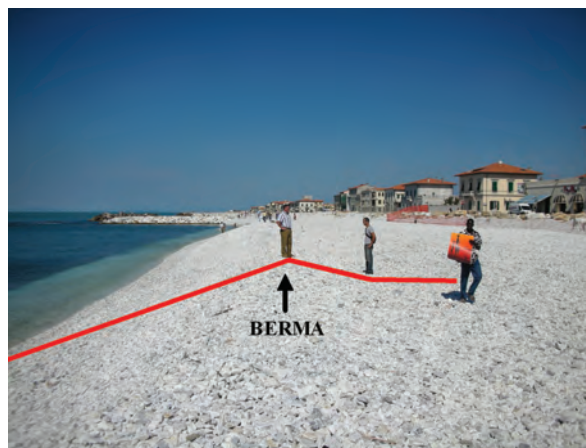
Figura 18 - Profilo della spiaggia dopo una mareggiata

L'aver ecceduto nella scelta del diametro della ghiaia (le sperimentazioni su modello fisico 3D avevano indicato che un diametro medio di 6 cm era in grado di assorbire il moto ondoso), ha determinato la formazione di una berma con una pendenza abbastanza grande (fig. 18).
