APPROCCIO METODOLOGICO E SPERIMENTALE MEDIANTE RIPASCIMENTO DI UN TRATTO DI COSTA IN EROSIONE

Filomena Canora⁽¹⁾, Achille Palma⁽²⁾, Giuseppe Spilotro⁽¹⁾, Teresa Trabace⁽²⁾

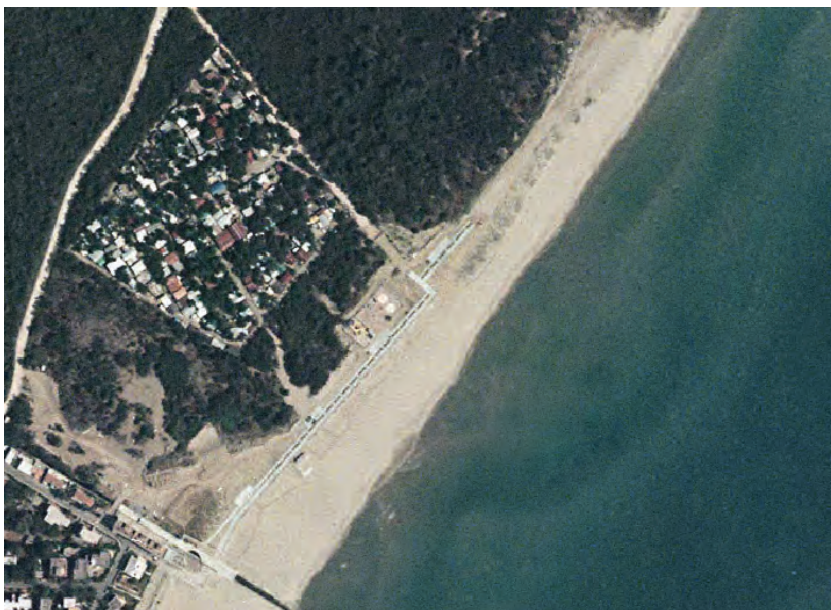
Figura 1 - Tratto del litorale metapontino interessato dagli interventi di stabilizzazione della costa

Il litorale interessato dall'intervento di ripascimento è situato all'interno del tratto di costa, ad andamento rettilineo di 200 m, delimitato dalle foci dei fiumi Basento e Bradano (Fig. 1). In questa area, le registrazioni delle variazioni della linea di costa, nell'intervallo di tempo analizzato (1955 – 2003), hanno mostrato una forte propensione all'arretramento.

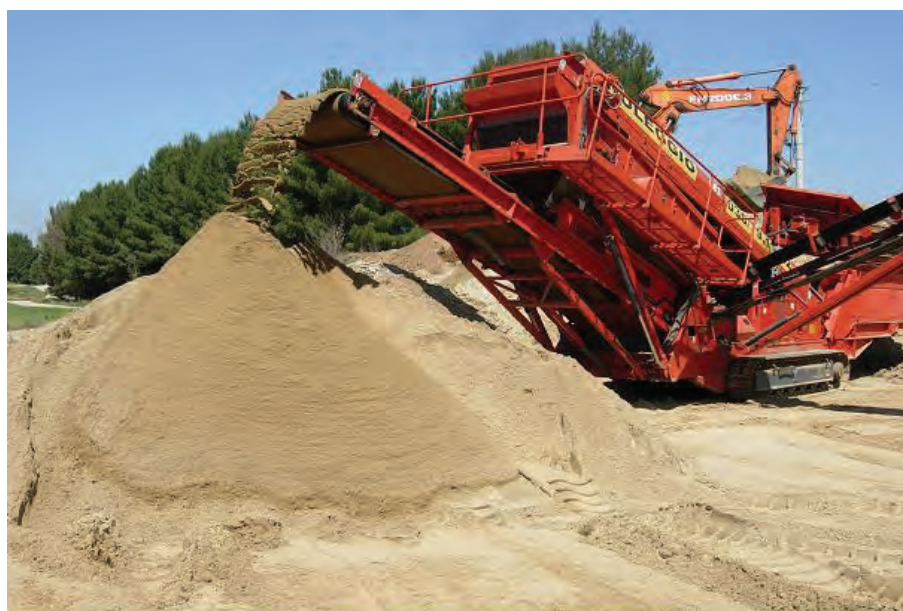
Figura 3 - Sabbie della cava 2 sottoposte a vagliatura

I materiali delle cave sono state prima sottoposte a vagliatura per l'allontanamento dei materiali grossolani (Fig. 3), in seguito la frazione fine di dimensioni ottimali è stata sottoposta ai vari test di laboratorio.

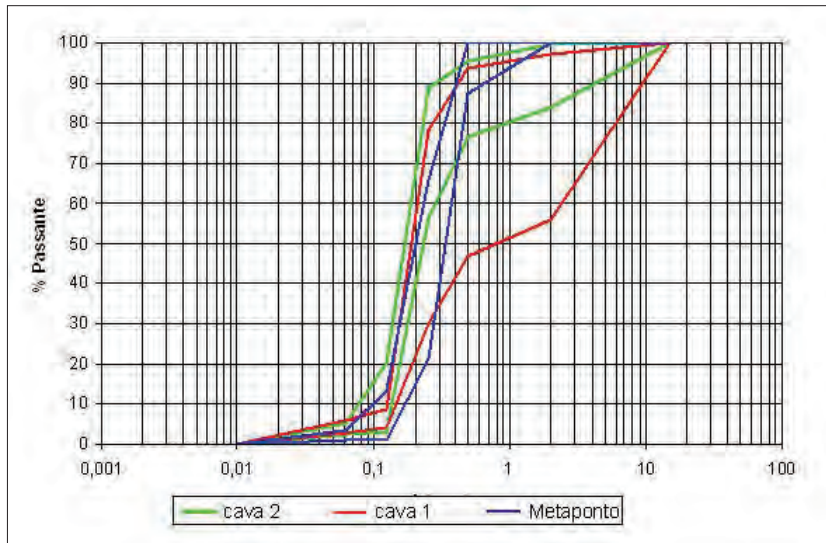
Figura 4 – Confronto dei fusi granulometrici delle sabbie della spiaggia di Metaponto e delle due cave

La valutazione del colore e l'analisi tessiturale delle sabbie hanno consentito la stima della compatibilità sia per la forma che per le dimensioni dei granuli. In particolare, dall'analisi granulometrica del materiale di ripascimento è stata specificata la frazione di diametro < 0.0625 mm (limo e argilla), minore del 5% per le sabbie destinate a ripascimento di aree sensibili, importante per escludere la possibilità di fenomeni di torbidità delle acque, dovuta a fenomeni di diffusione e risospensione di materiali fini (Fig. 4).

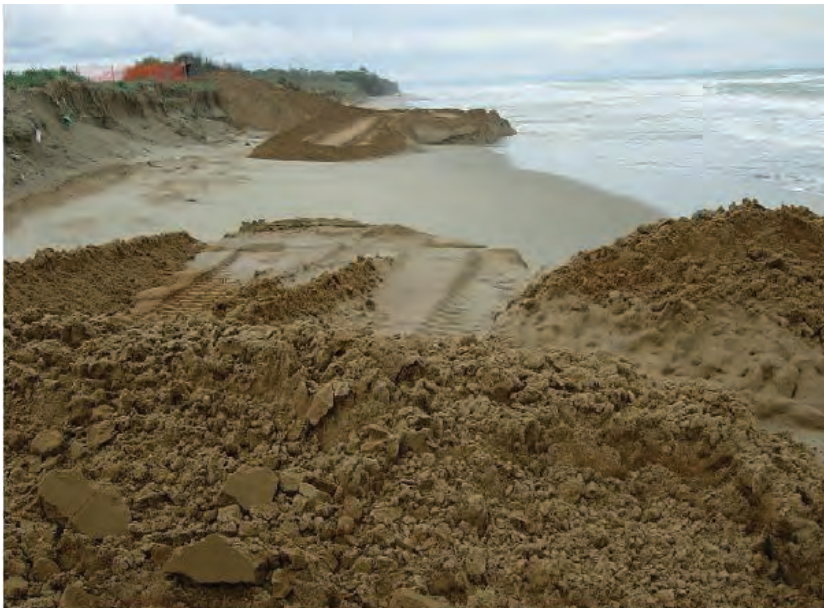
Figura 5 - Lavori di ripascimento a Metaponto

I lavori di ripascimento sono stati iniziati ad aprile 2007 e terminati a maggio 2007, su quasi 200 metri di costa sono stati riversati circa 50 mila metri cubi di sabbia proveniente dalla cava 2 (Fig. 5).

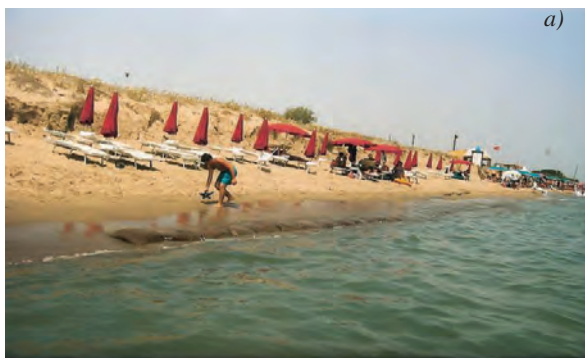
Figura 6 - Spiaggia di Metaponto a confronto prima (a) e dopo i lavori di ripascimento (b)

L'avanzamento medio della linea di riva così ottenuto è stato di 20 metri circa (Fig. 6).

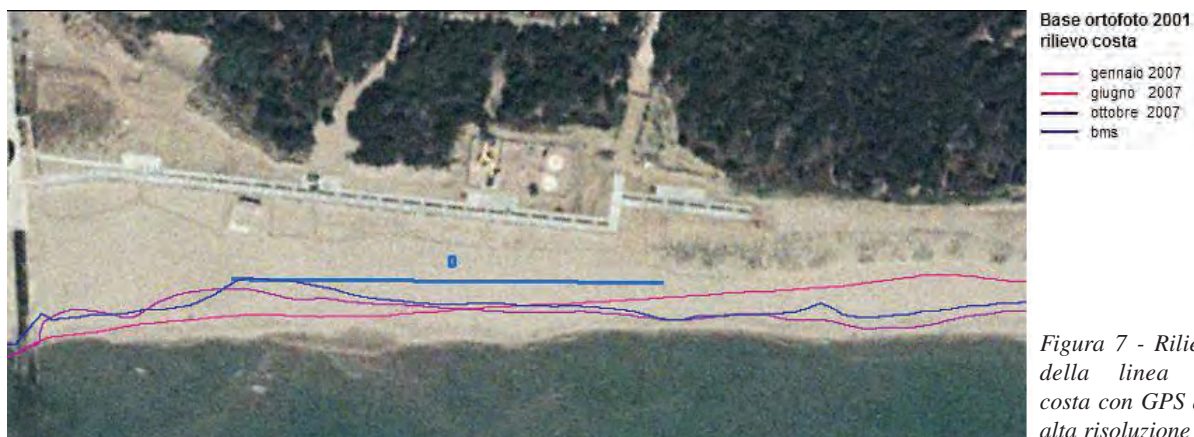
Figura 7 - Rilievi della linea di costa con GPS ad alta risoluzione

Dai primi risultati ottenuti è stato possibile osservare che la variazione della linea di costa, misurata al termine dell'intervento di ripascimento (rilievo di giugno 2007) e nel mese di ottobre, consente nonostante una piccola perdita di materiale dovuta alle prime mareggiate, una prima valutazione dell'efficacia dell'intervento (Fig. 7).
